Figura 68 – Sequência do ensaio da viga com oito laminados de CFRP inclinados a 45° em cada face (viga 2S-8LI45).

3.3.2.7 - Viga reforçada com três laminados a 60° em cada face do menor vão de corte (2S-3LI60)

3.3.2.8 - Viga reforçada com cinco laminados a 60° em cada face do menor vão de corte (2S-5LI60)

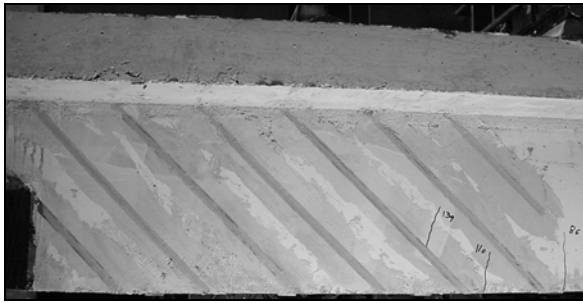
a) Primeiras fendas de flexão

As primeiras fendas que surgiram foram de flexão e, posteriormente, apareceram as fendas diagonais de corte. Com o aumento do carregamento novas fendas de corte foram surgindo e, as já existentes, prolongaram-se para a face inferior da alma da viga e para a zona da ligação alma/banzo. Chegadas a esta zona as fendas tornaram-se horizontais e direccionaram-se para a posição onde a carga estava a ser aplicada. Todos os laminados, com a excepção do que está mais próximo da secção de aplicação da carga, foram atravessados por fendas diagonais de corte que se formaram ao longo de todo o vão de corte.

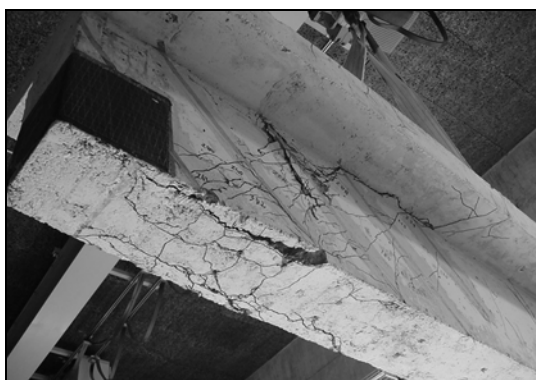
Viga 2S-5LI45

Viga 2S-8LI45

Figura 69 – “Spalling” da parede constituída pelo betão de recobrimento e os laminados inseridos.

A capacidade máxima de carga da viga 2S-8LI45 foi atingida quando se deu o início do “spalling” (destacamento) da parede, constituída pelo betão de recobrimento e pelos laminados de CFRP inseridos, nas imediações da parte superior do quarto laminado a contar da secção de aplicação da carga. O início do “spalling” ocorreu quando se formou uma fenda contínua horizontal na zona de ligação alma/banzo, entre o primeiro e o quarto laminado a contar a partir da secção de aplicação da carga. Posteriormente, verificou-se a rotura dos dois estribos de aço localizados no menor vão de corte da viga. Na Figura 69 apresenta-se o pormenor do fenómeno do “spalling” que ocorreu à esquerda do terceiro laminado a contar da secção do apoio. Na mesma figura apresenta-se o fenómeno do “spalling” na viga 2S-5LI45 (viga reforçada com cinco laminados inclinados a 45°).

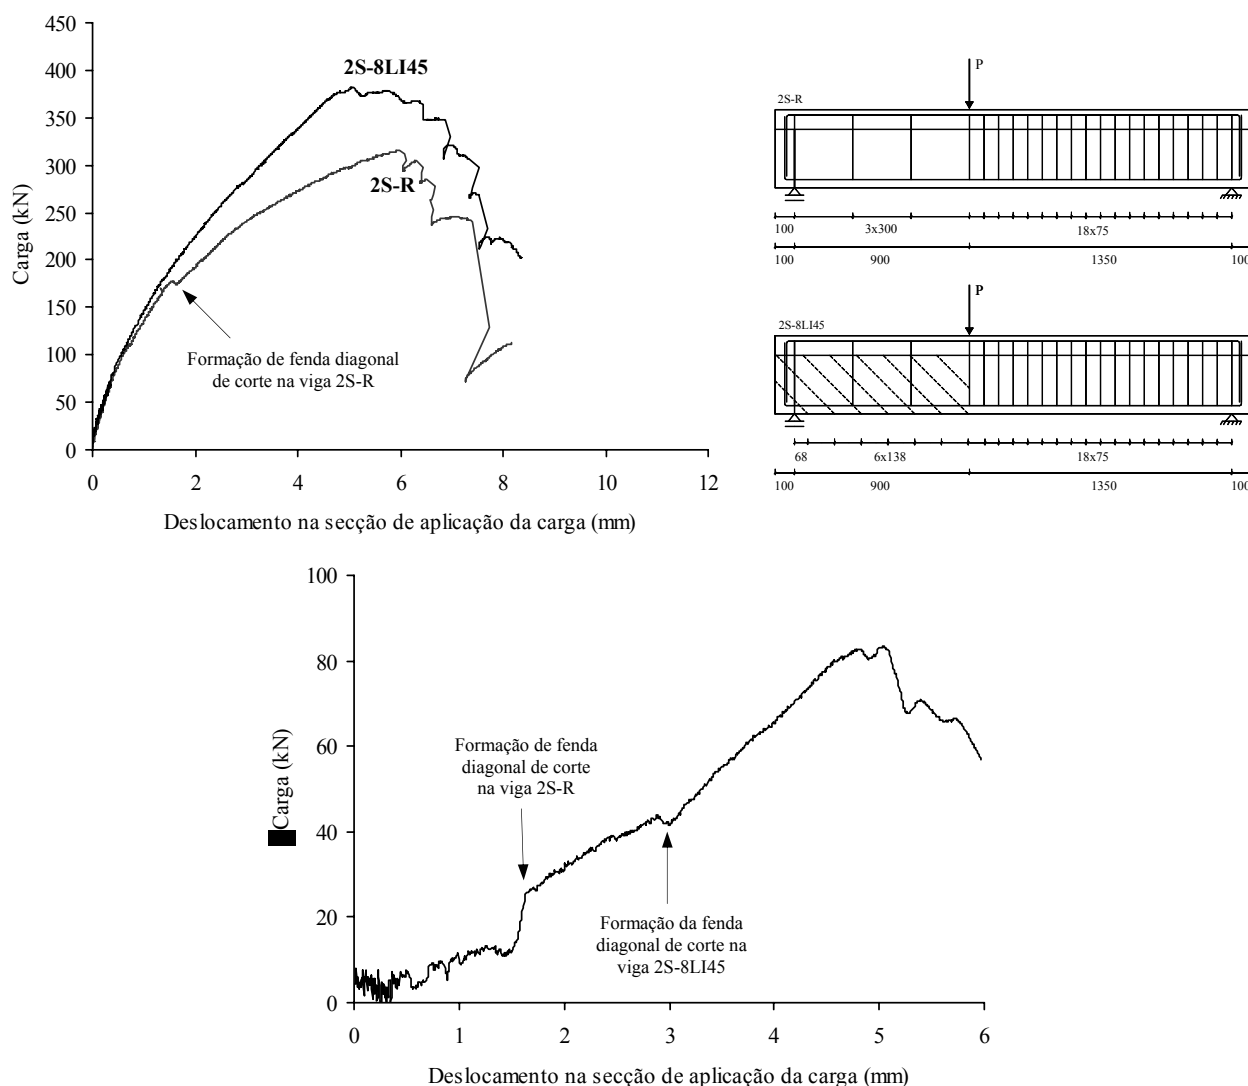
Na Figura 70 apresentam-se as curvas carga vs deslocamento na secção de aplicação da carga referentes à viga reforçada ao esforço transversal, em cada uma das faces do menor vão de corte, com oito laminados de CFRP inseridos em entalhes inclinados a 45° (viga 2S-8LI45) e à mesma viga mas

sem reforço de CFRP (viga 2S-R). Na mesma figura está representada a relação Δ Carga vs deslocamento na secção de aplicação da carga.

Figura 70 – Efeito do reforço com oito laminados de CFRP inclinados a 45° em cada uma das faces da viga.

A Figura 70 permite concluir que o reforço de CFRP não contribui para a capacidade de carga da viga na fase inicial do carregamento e, tal como já tinha acontecido para o caso das vigas reforçadas que anteriormente foram analisadas, o efeito do CFRP só foi notório a partir do momento em que se formaram fendas diagonais de corte. O incremento muito acentuado, quase vertical, na variação de Δ Carga localiza-se na fase referente à formação da fenda diagonal na viga 2S-R, assinalada na Figura 70, e que provocou uma momentânea quebra no aumento da capacidade resistente da viga (esta situação não aconteceu na viga com reforço). A partir daqui, o valor de Δ Carga foi aumentando, gradualmente, com o carregamento até ao momento em que a viga reforçada alcançou a sua capacidade máxima, registando-se aí um valor de Δ Carga de 83.5 kN. A única exceção ao referido andamento, da variação de Δ Carga com o deslocamento verificado na secção de

aplicação da carga, foi quando na viga reforçada ocorreu uma fenda diagonal, cujo o efeito está representado na Figura 70. Nesta figura também é possível verificar que para flechas superiores a 5.07 mm a capacidade de carga da viga reforçada (viga 2S-8LI45) vai diminuindo, enquanto a da viga sem reforço (viga 2S-R) vai aumentando até aos 5.97 mm. Este facto está na origem dos valores decrescentes da parte final da resposta Δ Carga vs deslocamento na secção de aplicação da carga.

De uma forma genérica pode-se referir que a solução de reforço em análise permitiu um aumento de rigidez, a partir do instante em que se formaram as fendas diagonais de corte, e que trouxe benefícios em termos de ganho de capacidade de carga na rotura (o reforço permitiu que a capacidade máxima de carga subisse dos 315 kN para os 382 kN). Em termos de flecha na secção de aplicação da carga, para a qual se verificou a capacidade resistente máxima das vigas, constatou-se que a da viga com reforço 2S-8LI45 (5.07 mm) foi inferior à obtida na viga sem reforço 2S-R (5.97 mm).

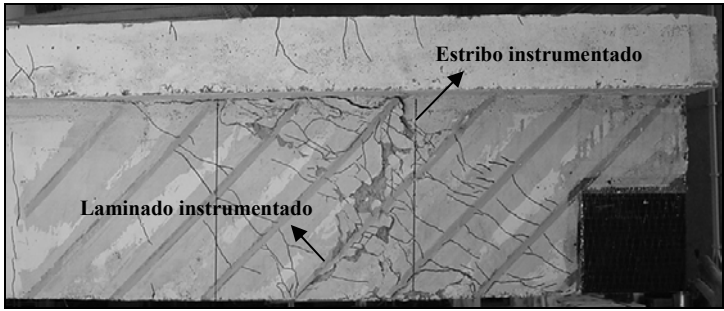
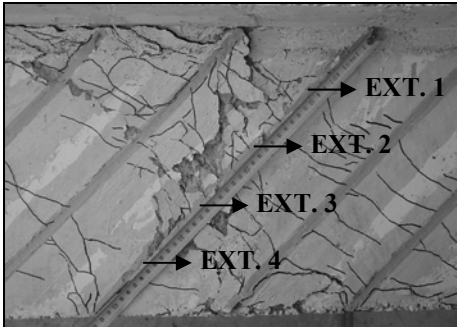
Tabela 15 – Resultados da extensometria instalada na viga 2S-8LI45.

Reforço ao corte com CFRP constituído por oito laminados inclinados a 45° em cada face da viga. A carga máxima atingida foi de $F_{max} = 382$ kN.							
Laminado de CFRP

Nota: Na identificação da localização dos extensómetros colados no estribo a seta que aponta para a esquerda indica que o extensómetro está do lado oposto ao representado na fotografia.

Na Tabela 15 apresentam-se os principais dados para a interpretação dos resultados obtidos em termos de extensões no laminado de CFRP e no estribo de aço referentes à viga 2S-8LI45. Na mesma tabela, para as secções onde foram colados os extensómetros (laminado de CFRP e estribo de aço) apresentam-se os valores das respectivas extensões obtidos em vários níveis de carregamento. As extensões registadas no laminado de CFRP instrumentado estão ilustradas nos gráficos das Figuras 71 e 72. A primeira refere-se aos valores registados nos quatro extensómetros (Ext.1, Ext.2, Ext.3 e Ext.4) em vários níveis de carga e a segunda refere-se à resposta carga vs extensão lida nos extensómetros anteriormente referidos. O mesmo tipo de resposta aparece ilustrada na Figura 73, mas em termos de extensões registadas nas secções do estribo de aço onde foram colados os extensómetros 1 (Ext. 1) e 2 (Ext. 2).

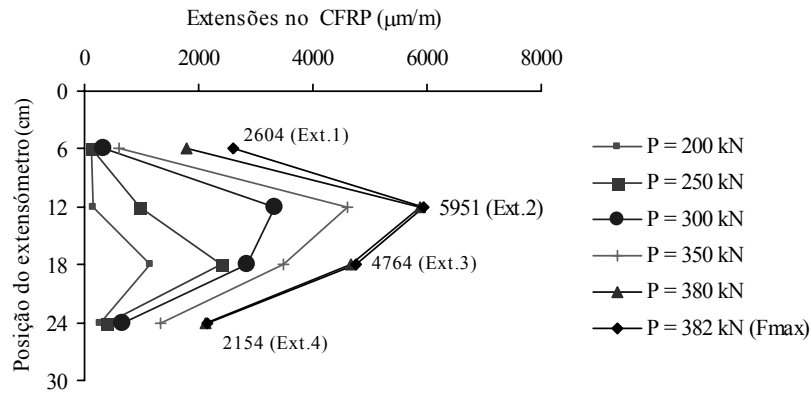
Figura 71 – Extensões no laminado de CFRP para vários níveis de carga (viga 2S-8LI45).

O valor máximo registado da extensão no laminado de CFRP instrumentado foi de 5951 $\mu\text{m}/\text{m}$ e ocorreu no extensómetro 2 para a carga correspondente à capacidade resistente máxima da viga. Também foi para este nível de carregamento que se registaram as máximas extensões nas secções em que foram colados os extensómetros 1 (2604 $\mu\text{m}/\text{m}$), 3 (4764 $\mu\text{m}/\text{m}$) e 4 (2154 $\mu\text{m}/\text{m}$). A ordem de grandeza das extensões do laminado de CFRP ao longo da altura da alma, representada na Figura 71, está directamente relacionada com o padrão de fendilhação na zona do laminado instrumentado. Com efeito, nesta zona houve uma concentração de fendas diagonais de corte nas proximidades dos extensómetros 2 e 3.

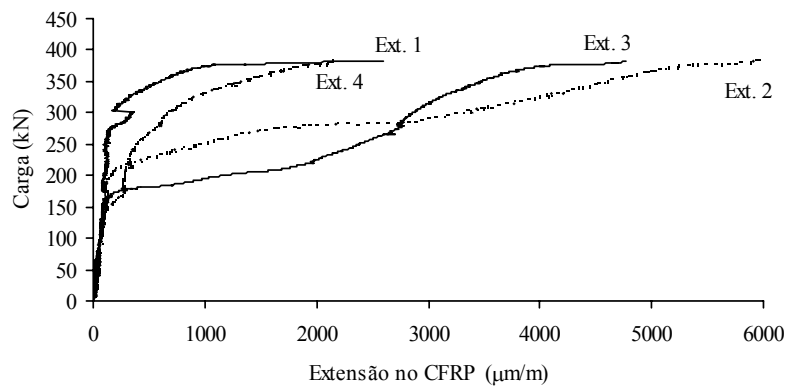
Figura 72 – Extensões no laminado instrumentado até à carga máxima (viga 2S-8LI45).

A análise das Figuras 72 e 73 permite constatar que o laminado de CFRP e o estribo de aço não foram mobilizados numa fase inicial do carregamento. Com efeito, apenas começaram a ser solicitados para um carregamento que originou a formação de fendas diagonais de corte. Na Figura 72 pode-se constatar que a ordem pela qual os extensómetros do CFRP foram solicitados foi

Ext.3 e Ext.4 em simultâneo, Ext.2 e Ext.1. Esta ordem permite ter a percepção do aparecimento das fendas diagonais de corte junto ao laminado instrumentado. Primeiro as fendas surgiram na parte inferior da alma da viga e, posteriormente, é que surgiram na parte superior da referida alma da viga.

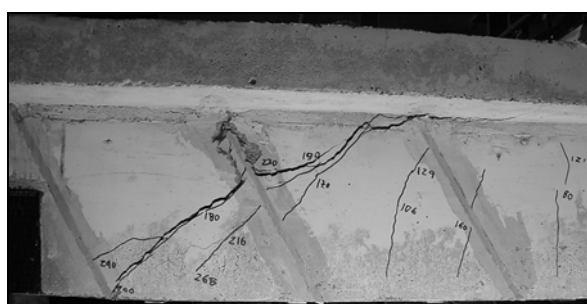
e) Registo efectuado pós carga máxima: desenvolvimento da fenda de rotura de corte e rotura dos estribos

Figura 74 – Sequência do ensaio da viga com três laminados de CFRP inclinados a 60° em cada face (viga 2S-3LI60).

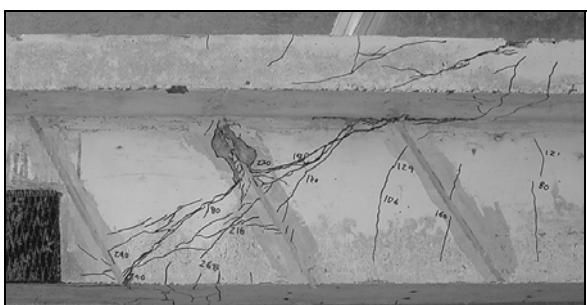
f) Após a marcação das fendas (pós ensaio)

A Figura 74-f) e A Figura 74-g) ilustram, em ambas as faces da viga, o padrão de fendilhação no menor dos vãos de corte, onde ocorreu a rotura da viga, e que foi registado após o ensaio. Na Figura 74-h) apresenta-se a pormenorização da rotura por corte, em ambas as faces da viga, com a identificação dos estribos (as duas rectas verticais correspondem a dois estribos) e a localização das secções onde estes rebentaram. A análise da zona de rotura da viga, após a remoção do reforço, permite verificar a existência de uma fenda de corte, que se destaca das restantes, e à qual esteve associada a rotura da viga. Esta fenda acabou apenas por ser intersectada por um único laminado (o laminado central).

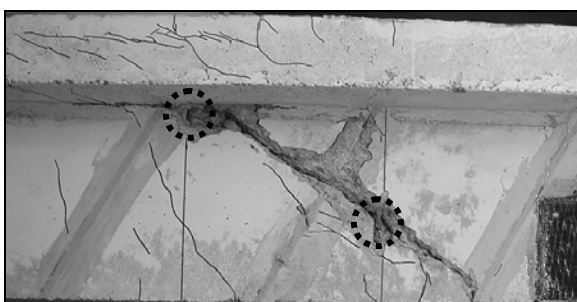
h) Identificação dos estribos e análise pormenorizada da zona da fenda de rotura de corte (ambas as faces)

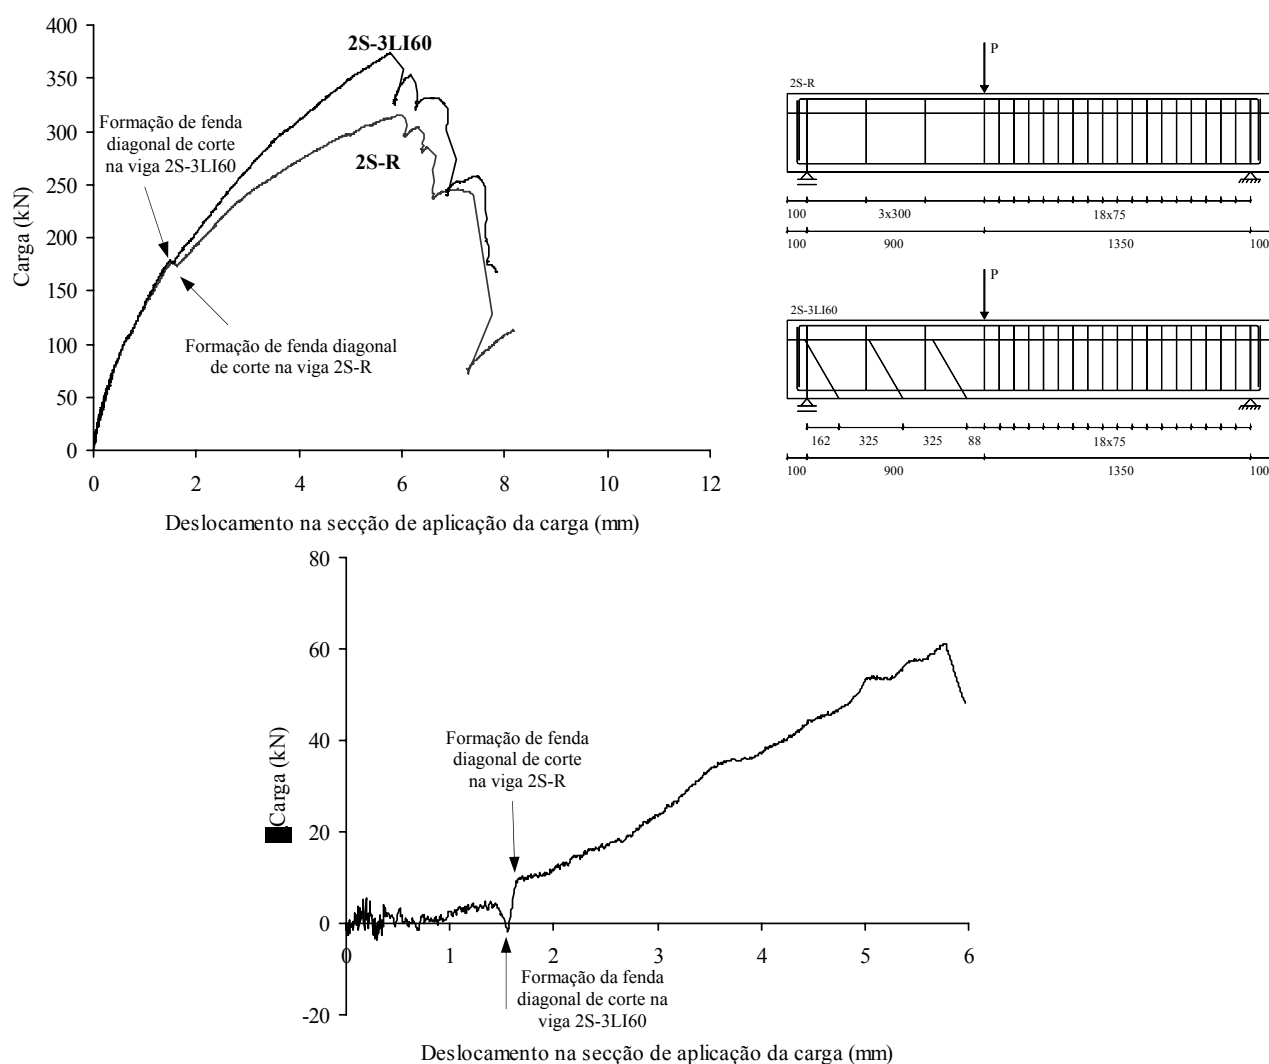
Na Figura 75 apresentam-se as curvas carga *vs* deslocamento na secção de aplicação da carga referentes à viga reforçada ao esforço transversal, em cada uma das faces do menor vão de corte, com três laminados de CFRP inseridos em entalhes inclinados a 60° (viga 2S-3LI60) e à mesma viga mas sem reforço de CFRP (viga 2S-R). Na mesma figura está representada a relação Δ Carga *vs* deslocamento na secção de aplicação da carga.

Figura 75 – Efeito do reforço com três laminados de CFRP inclinados a 60° em cada uma das faces da viga.

Após o aparecimento das primeiras fendas de flexão, nas imediações da secção de aplicação da carga, surgiu a fenda de corte que estaria, mais tarde, na origem da rotura da viga. O aparecimento desta fenda está traduzido, na curva carga *vs* deslocamento na secção de aplicação da carga da viga 2S-3LI60 (Figura 75), por intermédio da perda momentânea do aumento da capacidade de carga da viga para um carregamento de cerca dos 177 kN. O prolongamento da referida fenda até à face inferior da alma da viga e até à zona da ligação alma/banzo (e sua abertura) foi acompanhado pelo aparecimento, na sua proximidade, de mais fendas de corte. A fenda de rotura de corte ao atingir a ligação alma/banzo mudou de direcção, tornando-se horizontal, e progrediu no sentido do local onde a carga estava a ser aplicada.

A Figura 75 permite concluir que o reforço de CFRP não contribui para a capacidade de carga da viga na fase inicial do carregamento. O efeito do CFRP só foi notório a partir do momento em que se formaram fendas diagonais de corte. O incremento muito acentuado, quase vertical, na variação de Δ Carga localiza-se na fase referente à formação da fenda diagonal de corte na viga 2S-R, assinalada na Figura 75, e que provocou uma momentânea quebra no aumento da capacidade resistente da viga. Previamente a este ponto verificou-se a existência de um valor negativo de Δ Carga que traduz o efeito da formação da fenda diagonal de corte na viga reforçada 2S-3LI60 (ver Figura 75). Para deformações superiores à correspondente à formação da fenda de corte na viga sem reforço (2S-R), anteriormente referida, o valor de Δ Carga foi aumentando com o carregamento até ao momento em que a viga reforçada alcançou a sua capacidade máxima, registando-se aí um valor de Δ Carga de 61 kN. O facto da carga máxima da viga reforçada ter sido atingida para uma flecha na secção de aplicação da carga (5.78 mm) inferior à da viga não reforçada (5.97 mm) está na origem dos valores decrescentes da parte final da resposta Δ Carga vs deslocamento na secção de aplicação da carga.

De uma forma genérica pode-se referir que a solução de reforço em análise permitiu um aumento de rigidez, a partir do instante em que se formaram as fendas diagonais de corte, e que trouxe benefícios em termos de ganho de capacidade de carga na rotura (o reforço permitiu que a capacidade de carga na rotura subisse dos 315 kN para os 374 kN). Em termos de flecha na secção de aplicação da carga, para a qual se verificou a carga máxima das vigas, constatou-se que a da viga com reforço 2S-3LI60 (5.78 mm) foi ligeiramente inferior à obtida na viga sem reforço 2S-R (5.97 mm).

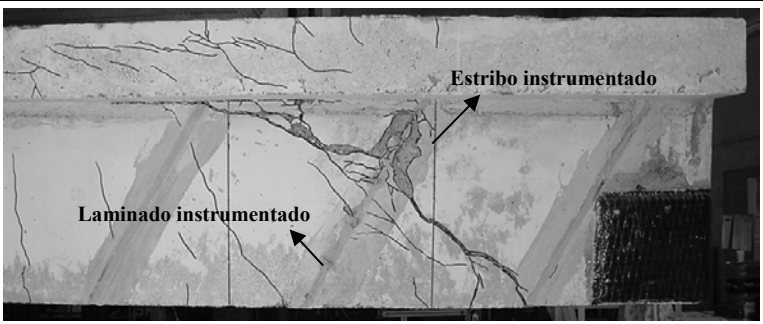
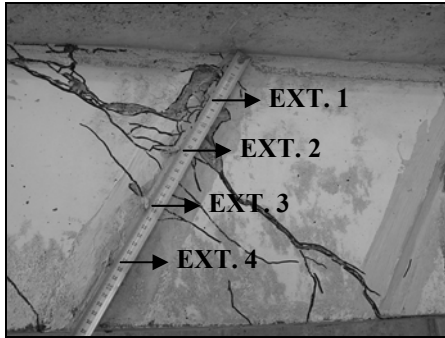
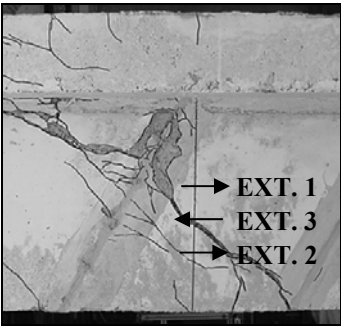
Tabela 16 – Resultados da extensometria instalada na viga 2S-3LI60.

Reforço ao corte com CFRP constituído por três laminados inclinados a 60° em cada face da viga. A carga máxima atingida foi de $F_{max} = 374$ kN.							
Laminado de CFRP

Nota: Na identificação da localização dos extensómetros colados no estribo a seta que aponta para a esquerda indica que o extensómetro está do lado oposto ao representado na fotografia. (*) O extensómetro não funcionou.

Na Tabela 16 apresentam-se os principais dados para a interpretação dos resultados obtidos em termos de extensões no laminado de CFRP e no estribo de aço referentes à viga 2S-3LI60. Na mesma tabela, para as secções onde foram colados os extensómetros (laminado de CFRP e estribo de aço) apresentam-se os valores das respectivas extensões obtidos em vários níveis de carregamento. As extensões registadas no laminado de CFRP instrumentado estão ilustradas nos gráficos das Figuras 76 e 77. A primeira refere-se aos valores registados nos extensómetros 2 (Ext. 2), 3 (Ext. 3) e 4 (Ext. 4) em vários níveis de carga e a segunda refere-se à resposta carga vs extensão lida nos extensómetros anteriormente referidos. O mesmo tipo de resposta aparece ilustrada na Figura 78, mas em termos de extensões registadas nas secções do estribo de aço onde foram colados os três extensómetros (Ext.1, Ext.2 e Ext.3).

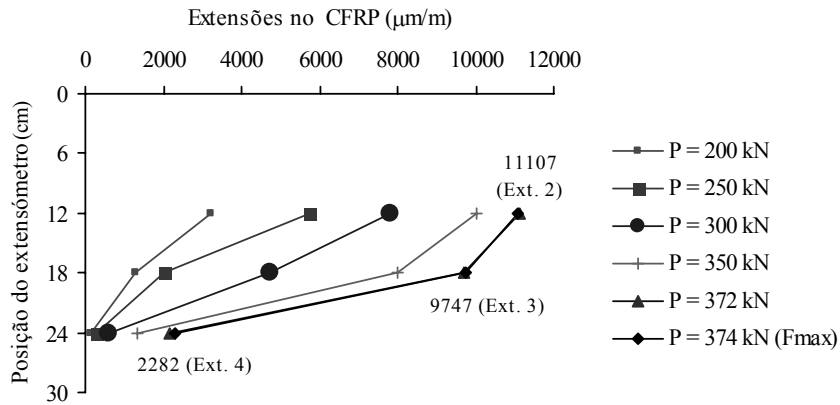
Figura 76 – Extensões no laminado de CFRP para vários níveis de carga (viga 2S-3LI60).

O valor máximo registado da extensão no laminado de CFRP instrumentado foi de 11107 $\mu\text{m/m}$ e ocorreu no extensómetro 2 para uma carga de 372 kN, muito próxima da capacidade resistente máxima da viga (374 kN). Para os restantes extensómetros o valor da extensão máxima registada foi alcançado para a carga máxima da viga. Assim, no extensómetro 3 e 4 a máxima extensão registada foi 9747 $\mu\text{m/m}$ e 2282 $\mu\text{m/m}$, respectivamente. O valor mais elevado no extensómetro 2 está directamente relacionado com o facto de na sua proximidade ter ocorrido a fenda de rotura de corte e que, tal como se referiu anteriormente, esteve na origem do “pull-out” do laminado instrumentado. O padrão de fendilhação existente nas imediações do laminado instrumentado também justifica o maior valor da extensão obtida no extensómetro 3 em relação ao do extensómetro 4. Com efeito, na vizinhança deste extensómetro não surgiram fendas de corte o que fez com que, por exemplo, a extensão máxima nele registada fosse 20% da verificada no extensómetro posicionado nas proximidades onde ocorreu a fenda de rotura de corte (extensómetro 2).

A análise das Figuras 76 e 77 permite constatar que o laminado de CFRP e o estribo de aço não foram mobilizados numa fase inicial do carregamento. Com efeito, apenas começaram a ser solicitados para um carregamento que originou a formação de fendas diagonais de corte. Na Figura 76 pode-se constatar que a ordem pela qual os extensómetros do CFRP foram solicitados foi Ext.3, Ext.2 e Ext.4. Esta ordem permite ter a percepção do aparecimento das fendas diagonais de corte junto ao laminado instrumentado.

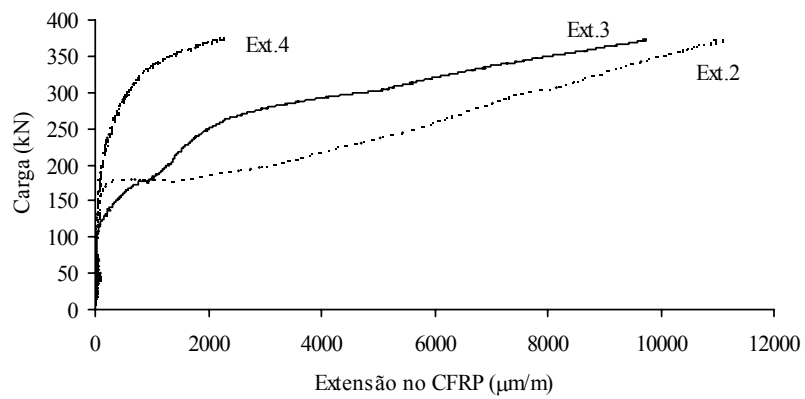
Figura 77 – Extensões no laminado instrumentado até à carga máxima (viga 2S-3LI60).

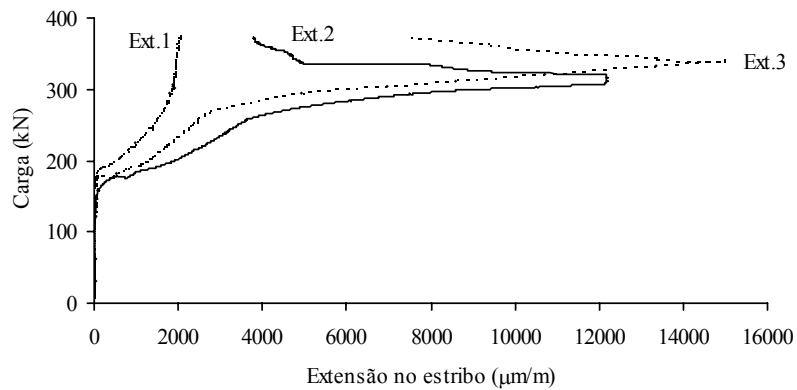
Figura 78 – Extensões no estribo instrumentado até à carga máxima (viga 2S-3LI60).

Das extensões registadas no estribo de aço o valor máximo verificado foi de 15028 $\mu\text{m/m}$ e ocorreu no extensómetro 3 (Ext.3) para uma carga de 339 kN, ou seja, para uma carga inferior à capacidade máxima da viga (374 kN). A análise dos dados da Tabela 16 e da Figura 78 permite constatar que a secção onde foi colado o extensómetro com a maior extensão registada é atravessada pela fenda de corte que provocou a rotura da viga. Na secção correspondente ao extensómetro 2 a máxima extensão lida foi de 12195 $\mu\text{m/m}$, para uma carga de 316 kN. Assim, quer para o extensómetro 3 como para o extensómetro 2, a máxima extensão foi alcançada para níveis de carregamento inferior à capacidade máxima resistente da viga. Este facto está traduzido na inversão do sentido da resposta carga vs extensão nos referidos extensómetros (Figura 78) e pode estar associado a um deslizamento do estribo de aço na zona onde foram colados os referidos extensómetros. Nas curvas de comportamento representadas na Figura 78 pode-se verificar a cedência da armadura do aço do estribo instrumentado para uma extensão de cerca de 4000 $\mu\text{m/m}$.

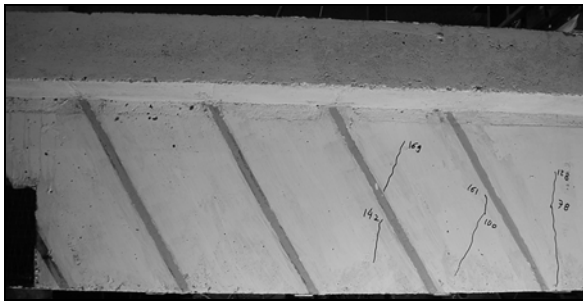
a) Primeiras fendas de flexão

Figura 79 – Sequência do ensaio da viga com cinco laminados inclinados a 60° em cada face (viga 2S-5LI60).

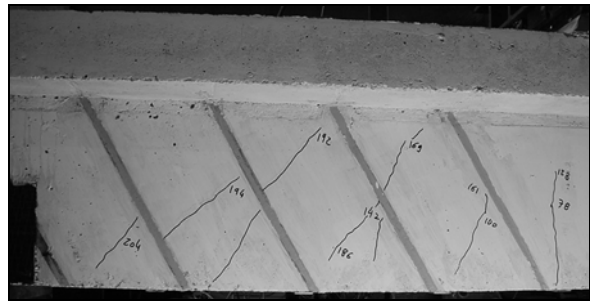
b) Aparecimento de fendas de corte

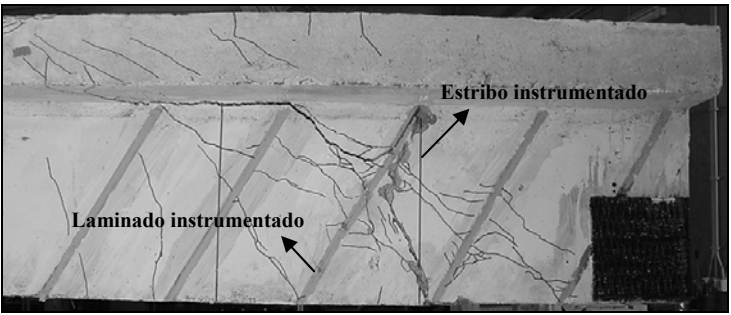
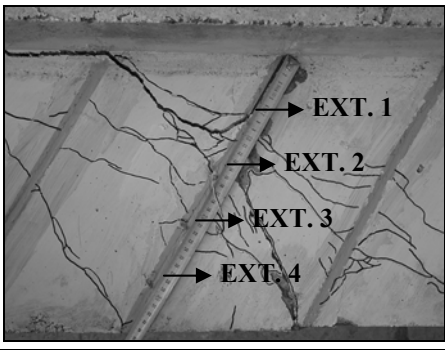
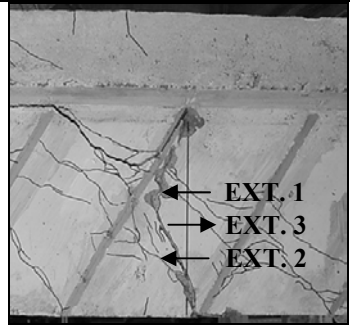
Tabela 17 – Resultados da extensometria instalada na viga 2S-5LI60.

Reforço ao corte com CFRP constituído por 5 laminados inclinados a 60° em cada face da viga. A carga máxima atingida foi de $F_{max} = 392$ kN.							
Laminado de CFRP

Nota: Na identificação da localização dos extensómetros colados no estribo a seta que aponta para a esquerda indica que o extensómetro está do lado oposto ao representado na fotografia. (*) O extensómetro não funcionou. (**) Problemas de funcionamento do extensómetro a partir do carregamento correspondente a uma carga de 275 kN.

Na Tabela 17 apresentam-se os principais dados para a interpretação dos resultados obtidos em termos de extensões no laminado de CFRP e no estribo de aço referentes à viga 2S-5LI60. Na mesma tabela, para as secções onde foram colados os extensómetros (laminado de CFRP e estribo de aço) apresentam-se os valores das respectivas extensões obtidos em vários níveis de carregamento. As extensões registadas no laminado de CFRP instrumentado estão ilustradas nos gráficos das Figuras 81 e 82. A primeira refere-se aos valores registados em três extensómetros (Ext.1, Ext.2 e Ext.3) em vários níveis de carga e a segunda refere-se à resposta carga *vs* extensão lida nos extensómetros anteriormente referidos. O mesmo tipo de resposta aparece ilustrada na Figura 83, mas em termos de extensões registadas na secção do estribo de aço onde foram colados os extensómetros 1 (Ext.1), 2 (Ext.2) e 3 (Ext.3). Refira-se que o extensómetro 2 apenas funcionou até um carregamento correspondente a 275 kN.

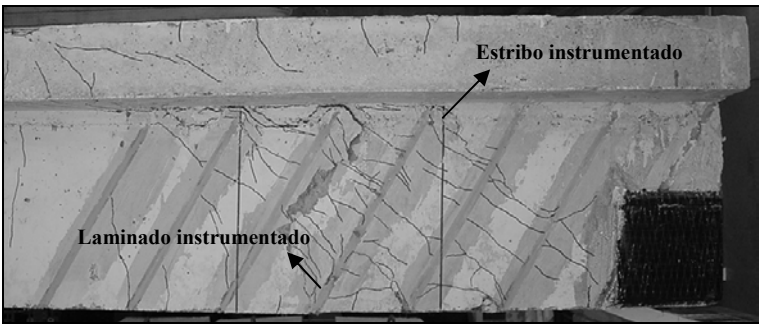
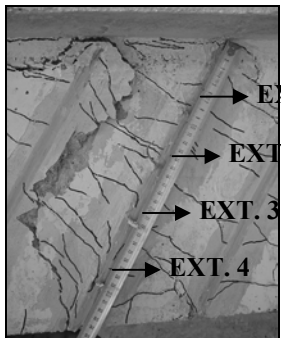
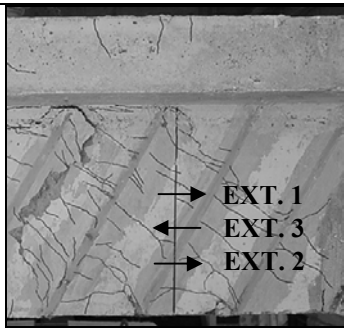
Tabela 18 – Resultados da extensometria instalada na viga 2S-7LI60.

Reforço ao corte com CFRP constituído por sete laminados inclinados a 60° em cada face da viga. A carga máxima atingida foi de $F_{max} = 406$ kN.							
Laminado de CFRP

Nota: Na identificação da localização dos extensómetros colados no estribo a seta que aponta para a esquerda indica que o extensómetro está do lado oposto ao representado na fotografia. (*) O extensómetro não funcionou.

Na Tabela 18 apresentam-se os principais dados para a interpretação dos resultados obtidos em termos de extensões no laminado de CFRP e no estribo de aço referentes à viga 2S-7LI60. Na mesma tabela, para as secções onde foram colados os extensómetros (laminado de CFRP e estribo de aço) apresentam-se os valores das respectivas extensões obtidos em vários níveis de carregamento. As extensões registadas no laminado de CFRP instrumentado estão ilustradas nos gráficos das Figuras 86 e 87. A primeira refere-se aos valores registados nos quatro extensómetros colados no laminado instrumentado (Ext.1, Ext.2, Ext.3 e Ext.4) em vários níveis de carga e a segunda refere-se à resposta carga vs extensão lida nos extensómetros anteriormente referidos. O mesmo tipo de resposta aparece ilustrada na Figura 88, mas em termos de extensões registadas na secção do estribo de aço onde foram colados os extensómetros 1 (Ext.1) e 2 (Ext.2).
