Comportamento de ligações tradicionais de madeira:  
Influência da exposição ambiental

Dissertação de Mestrado  
Ciclo de Estudos Integrados Conducentes ao  
Grau de Mestre em Engenharia Civil

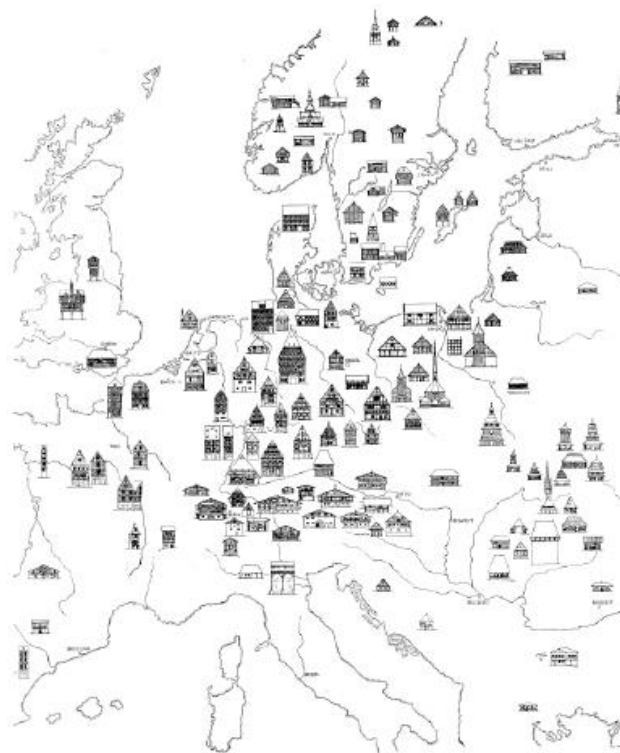
Figura 2.2 - Diferentes tipologias de construções em madeira na Europa (Poletti, 2013).

No caso específico dos edifícios Pombalinos, a gaiola possui elementos verticais (prumos), elementos horizontais (travessanhos) e elementos diagonais que formam cruces, denominadas cruces de Santo André (Figura 2.2) (Mascarenhas, 2005). O preenchimento é normalmente feito com alvenaria de pedra ou alvenaria de tijolo (Figura 2.3 (a) e Figura 2.3 (b) do exemplo em Lisboa). As ligações entre os elementos de madeira da gaiola eram maioritariamente

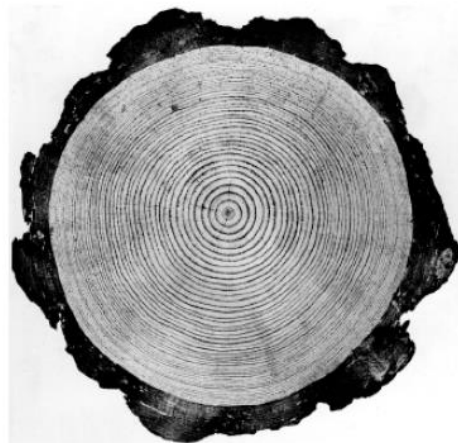
Figura 2.6 – Corte transversal de um tronco onde são visíveis os anéis de crescimento (Forest Products Laboratory, 1999).

O crescimento transversal das árvores é o resultado da adição de novas camadas concêntricas em torno do lenho, provenientes das transformações que ocorrem no câmbio. Estas novas camadas de crescimento são visíveis no alburno (conjunto das camadas borne e cerne), pela presença dos denominados anéis de crescimento (Figura 2.6). Em cada anel, associado a cada ano que passa, destacam-se duas camadas: uma de cor mais clara que é formada durante a primavera, denominada por anel de primavera; e outra de cor mais escura formada no outono, designado por anel de outono. Os anéis registam a idade da árvore e refletem as condições de desenvolvimento.

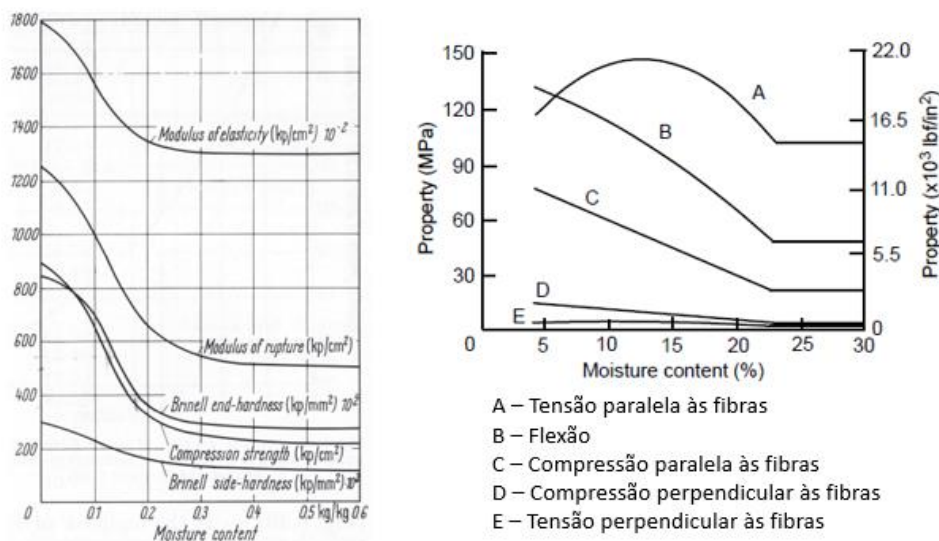
Figura 2.10 - Efeito do teor de humidade nas propriedades da madeira (Dietsch *et al.*, 2014).

Como está demonstrado na Figura 2.9, para um teor de humidade abaixo do ponto de saturação há alterações nas propriedades físicas e mecânicas da madeira. A Figura 2.10 mostra essas alterações, a partir do ponto de saturação, à medida que o teor de humidade diminui, as propriedades melhoram.

Pode-se então afirmar que quanto maior o teor de humidade do material, menor a capacidade resistente e conseqüentemente pior o seu comportamento. Com o aumento do teor de humidade, a resistência mecânica, o módulo de elasticidade e a tensão de rutura diminuem, sendo que o teor em humidade influencia mais a resistência à compressão, do que a resistência à flexão. A resistência à tração é praticamente independente do teor em água.

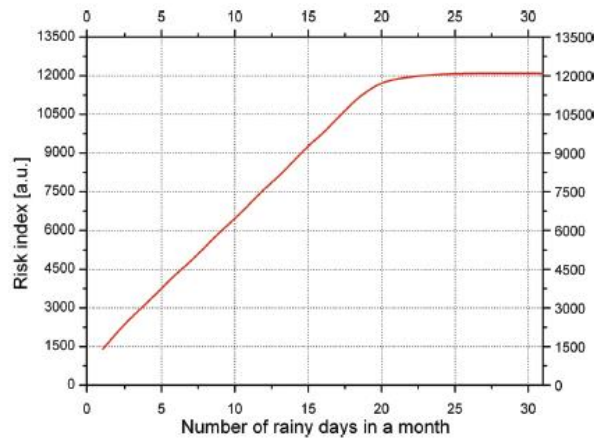
Figura 2.12 – Gráfico demonstrativo do risco da ocorrência de ataques fúngicos na madeira de acordo com o tempo que esta está à chuva (Savvioni *et al.*, 2010).

A Figura 2.12 apresenta um gráfico onde é visível o risco de degradação da madeira devido a fungos em função do número de dias à chuva, onde se vê que o risco de degradação aumenta linearmente com a duração dos períodos de chuva, atingindo, após 20 meses, a saturação. Assim, madeira molhada durante longos períodos torna-a mais suscetível a ser atacada por

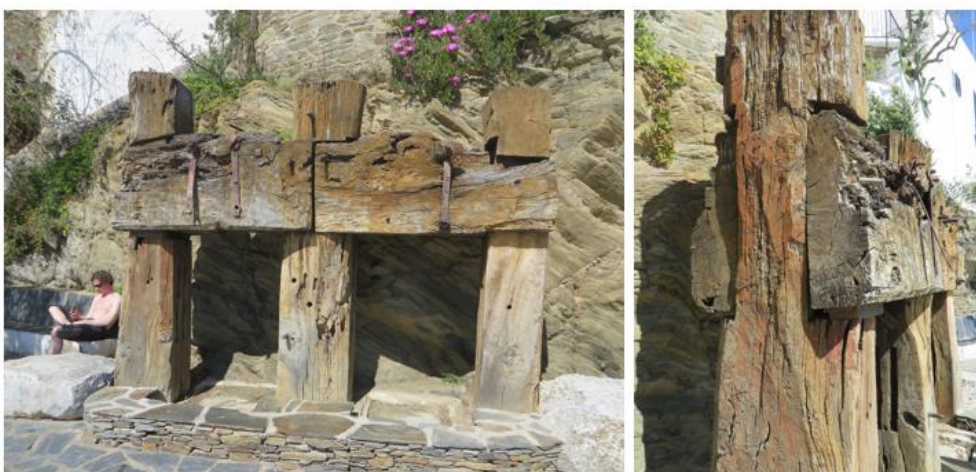
Figura 2.13 - Fotografia de ligações de uma estrutura de madeira e das suas ligações.

Numa estrutura de madeira está implícita a necessidade de interligar os vários elementos que a constituem. À área de conexão entre duas peças chama-se junta. Na figura 2.13 encontra-se a ilustração de uma junta.

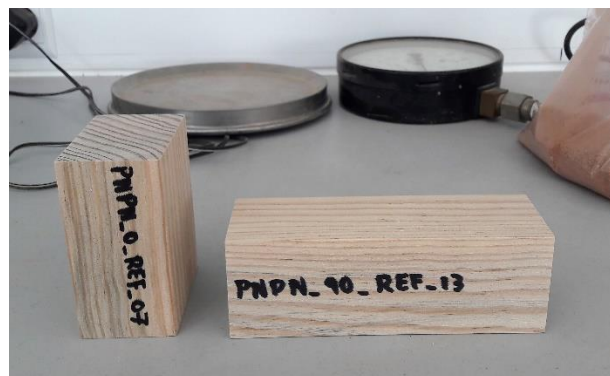
Figura 3.1 - Provetes utilizados neste trabalho. O provete da direita é da série 90 e o da esquerda é da série 0.

De forma a avaliar o envelhecimento acelerado da madeira (#1), foram preparados 160 provetes de madeira da espécie *Pinus pinaster*. Desses 160 provetes, metade (80) serão submetidos a ensaios de compressão na direção paralela às fibras (denominados como série 0) depois de terem sido envelhecidos e os restantes foram ensaiados à compressão na direção perpendicular às fibras (denominados como série 90). Na Figura 3.1 encontra-se uma imagem representativa dos dois tipos de provetes pequenos, utilizados neste trabalho.

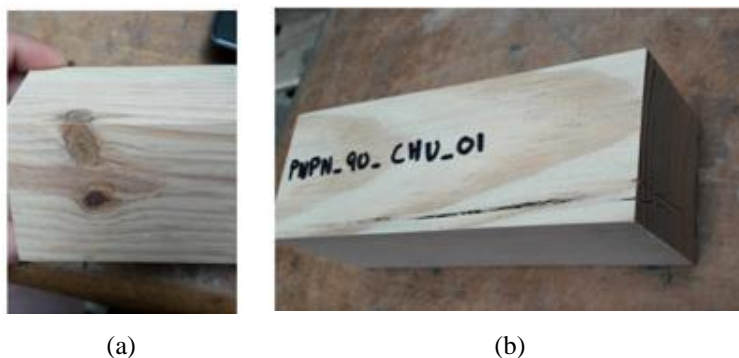
Figura 3.5 – Fotografias ilustrando os defeitos encontrados em alguns provetes durante a inspeção inicial: (a) fotografia do provete 90\_CHL\_10 com 3 nós; (b) fotografia do provete 90\_CHU\_01 com uma fenda.

defeitos como nós e fendas. Os materiais utilizados para este trabalho foram um paquímetro, uma régua e uma máquina fotográfica. Após a inspeção visual passou-se à fase do levantamento de medições onde foram registadas as dimensões geométricas dos elementos a ser estudados. Nos provetes em estudo neste trabalho, como se trata de madeira nova, não foram detetados defeitos induzidos por carregamentos nem por degradação biológica. No entanto foram observados em alguns provetes defeitos naturais associados à presença de nós, fendas e desvio do alinhamento das fibras (Figura 3.5).

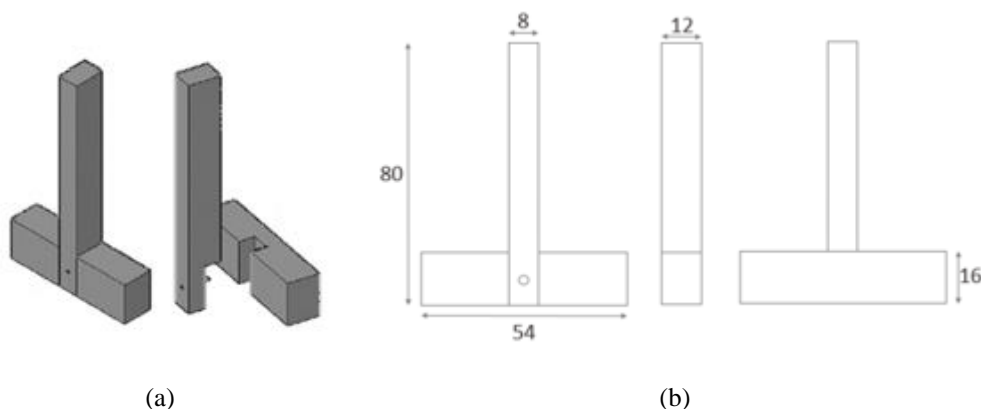
Figura 3.6 - Ligação meia-madeira: a) Geometria da ligação meia-madeira e do prego. (Poletti, 2013); b) Esquema da ligação meia-madeira (dimensões em cm).

A ligação tradicional de madeira utilizada nos ensaios de aspersão e secagem e subsequente caracterização mecânica apresenta a geometria e dimensões indicadas na Figura 3.6. Esta ligação consiste na união de uma viga e de um pilar através de encaixe (meia-madeira) e de um prego com 10 cm de comprimento e 4mm de diâmetro. Para simplificação dos ensaios não se considera a contribuição do elemento diagonal que geralmente está ligado aos elementos horizontais e verticais. Como anteriormente mencionado, esta ligação é muito comum em paredes mistas madeira-alvenaria em edifícios pombalinos.

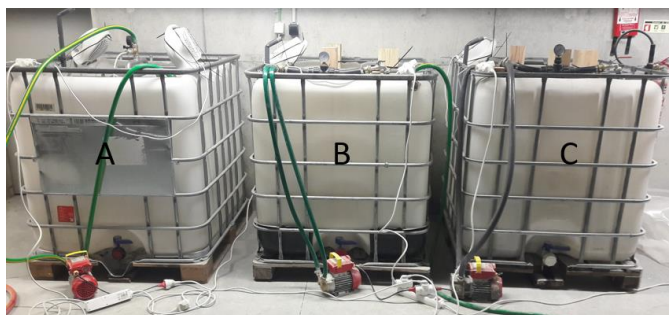
Figura 3.11 - Fotografia dos três tanques utilizados para o envelhecimento CHU

Com o objetivo de simular uma condição extrema de exposição da madeira a períodos prolongados de chuva e secagem foi utilizado um esquema de ensaio diferente. O procedimento de ensaio usado foi semelhante ao esquema utilizado por Isupescu (2016) para o ensaio de ligações de madeira. Para os provetes pequenos foi necessário definir um outro sistema de aspersão e suporte dos provetes. Para simular estes envelhecimentos foram utilizados 3 tanques IBC de 1000 l de volume, como ilustrado na Figura 3.10 e na Figura 3.11.

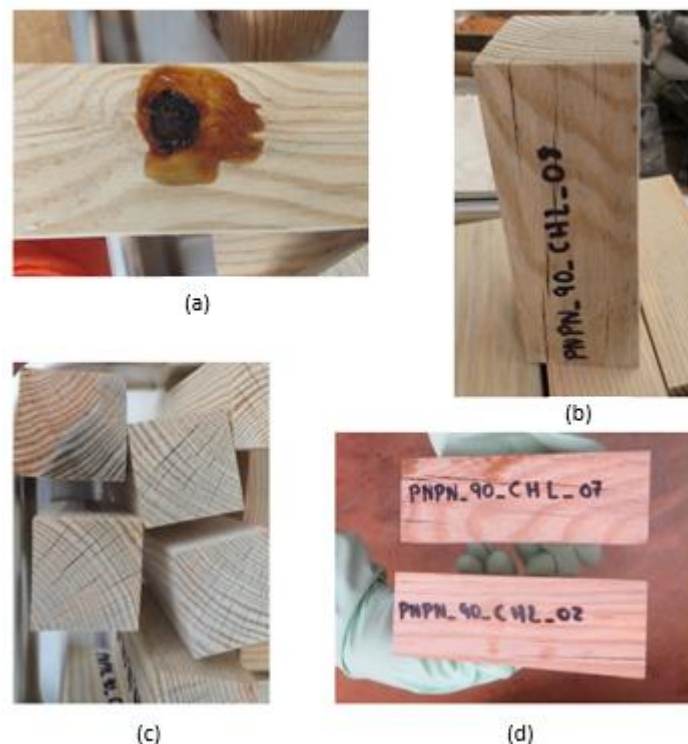
Figura 3.18 – Fotografias dos diferentes tipos de degradação detetadas após o primeiro ciclo de envelhecimento acelerado CHL. (a) Saída de resina; (b) e (c) fissuras; (d) instabilidade dimensional.

Após o envelhecimento de cada conjunto de ciclos (3, 6 e 12) foi realizada uma inspeção visual aos provetes retirados de forma a identificar os efeitos gerados pela degradação/envelhecimento. É importante realçar que cada ciclo é composto por 4 etapas, e que neste trabalho os provetes foram submetidos a 3, 6 e/ou 12 ciclos. Tanto para o envelhecimento acelerado CHL (sem topos impermeáveis) como para CHL-I (com topos impermeáveis) como para CHL-TR as conclusões obtidas depois da inspeção visual após o envelhecimento foram semelhantes. Desde o primeiro ciclo que foi possível observar os efeitos do envelhecimento através do aparecimento de fendas, resina a sair e deformações físicas da amostra, ver Figura 3.18. No final da primeira etapa do 1º ciclo, que consiste na imersão dos provetes em água, foi possível verificar a absorção de água que provocou uma mudança de cor e o aumento de volume da madeira. As fissuras desenvolveram-se particularmente na fase de secagem, sendo também visível a perda de resina e a deformação.

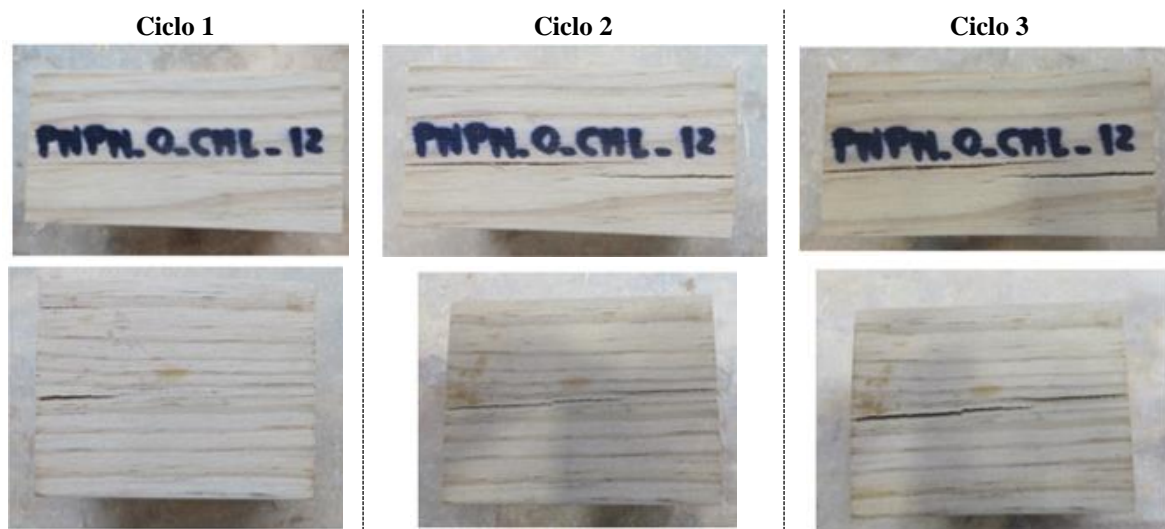
Figura 3.20 - Fotografias do envelhecimento acelerado CHL durante 12 ciclos.

Na Figuras seguintes encontram-se algumas imagens de provetes para diferentes ciclos ao longo do envelhecimento dos provetes onde é visível: (1) o aparecimento e/ou agravamento de fendas (Figuras 3.19 e 3.20); (2) a deformação do provete (Figura 3.21); (3) a saída de resina (Figura 3.22) e (4) a alteração de cor da madeira (Figura 3.23). O facto de os provetes sofrerem sucessivas ações de molhagem e secagem (agressivas) origina deformações significativas como ilustrado na Figura 3.21. A saída de resina também foi bastante frequente, tendo-se verificado que era mais comum haver saída de resina em provetes que possuíam nós.

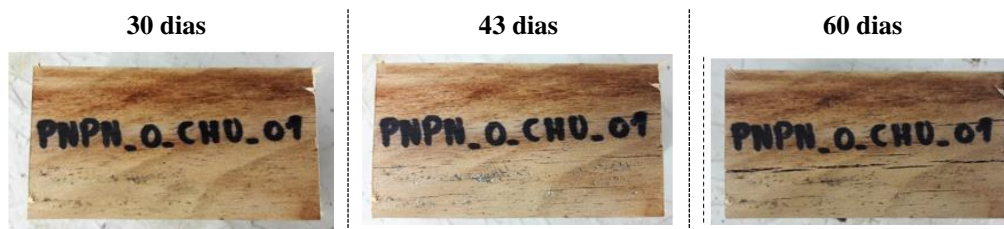
Figura 3.27 - Fotografias do envelhecimento do provete 0\_CHU\_01 submetido ao tipo de envelhecimento CHU.

De seguida estão algumas fotografias que mostram o desenvolvimento dos defeitos ao longo dos 2 meses. Por exemplo, a Figura 3.26 ilustra a evolução das fendas que apareceram no provete PNP<sub>N</sub>\_90\_CHU\_02. Num mês, para além de aumentar a quantidade de fissuras também aumentou a largura e profundidade das mesmas. O mesmo comportamento foi verificado no provete PNP<sub>N</sub>\_0\_CHU\_01 (Figura 3.17) e no provete PNP<sub>N</sub>\_90\_CHU\_01 (Figura 3.28). Neste último provete também é visível o efeito do ataque de fungos.

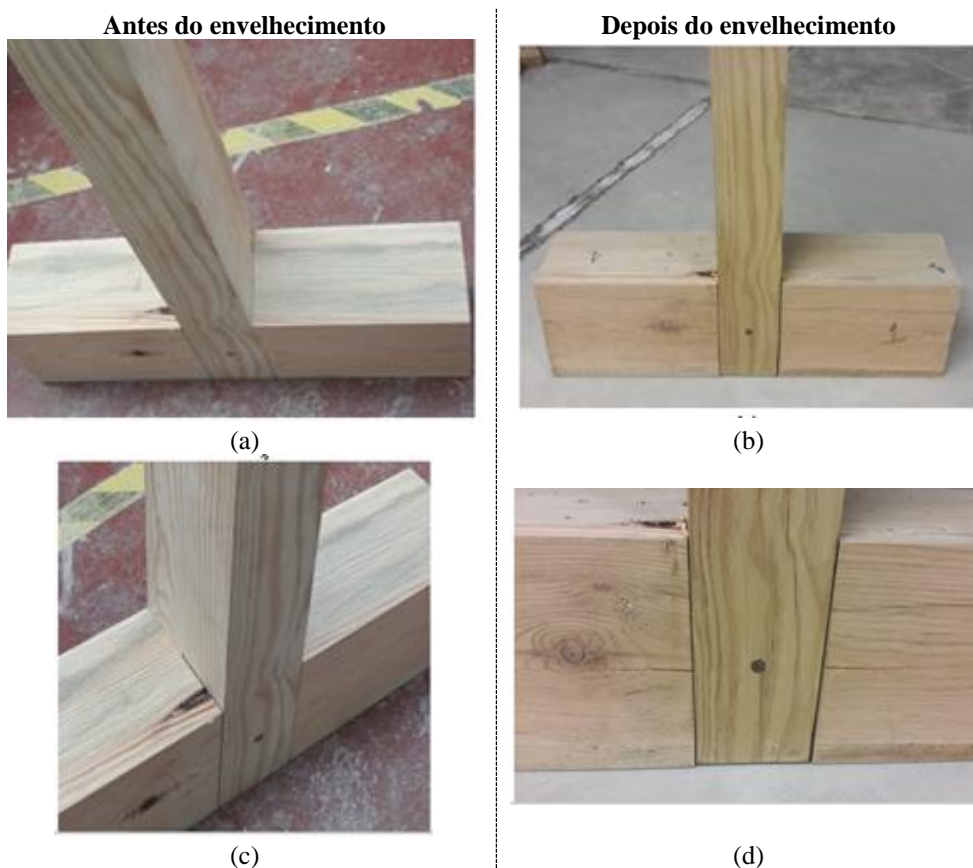
A Figura 3.29 ilustra a parte da ligação voltada para os aspersores, antes e após o envelhecimento. Na Figura 3.29 (a) e (b) é visível a alteração da cor da madeira, principalmente no prumo que era a zona mais atingida pela água. Na Figura 3.29 (c) e (d) pode observar-se a variação dimensional da viga e do prumo, pelo aumento da distância entre as peças. Na parte de trás desta ligação (parte que não foi atingida diretamente com água), cujas fotografias estão apresentadas na Figura 3.30 verifica-se não houve uma alteração tão acentuada da cor da madeira. No entanto, verifica-se o aparecimento de várias fissuras horizontais na viga. Comportamentos semelhantes em outras ligações são visíveis nas Figuras 3.31 e 3.32.

Figura 3.29 - Comparação da ligação 1 antes e após o envelhecimento CHU.

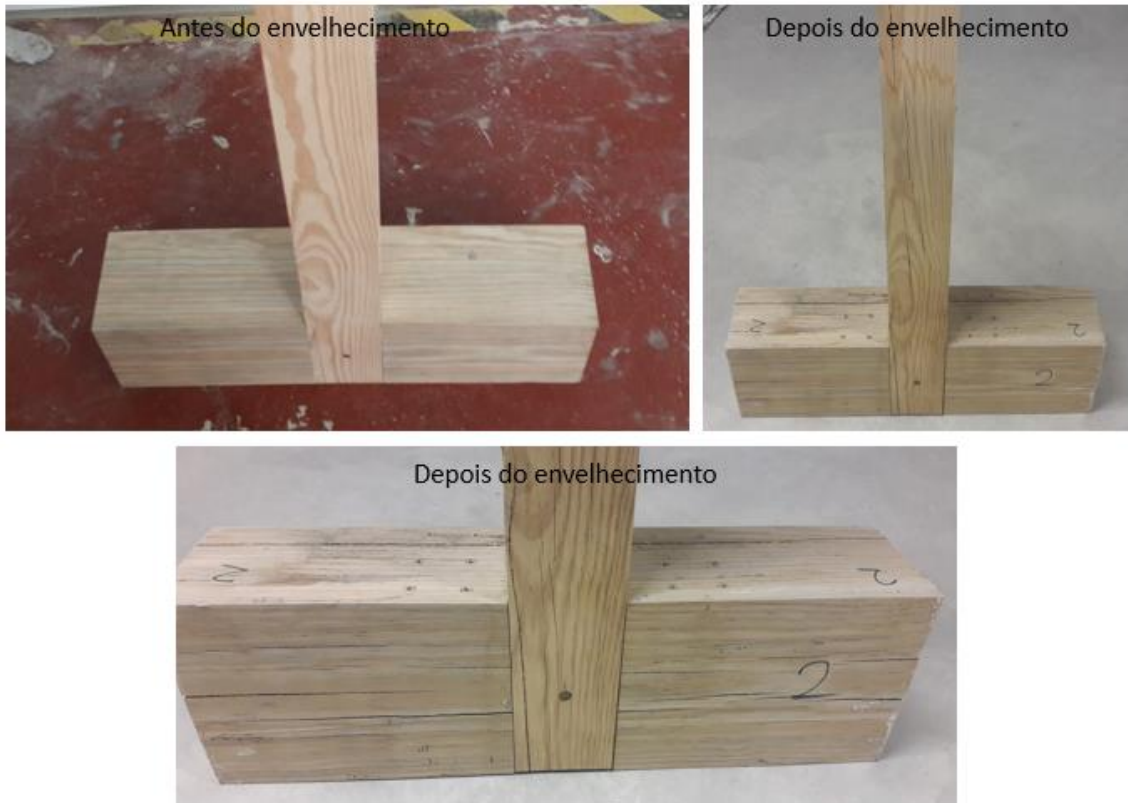
Figura 3.31 - Comparação da ligação 2 antes e após o envelhecimento CHU.

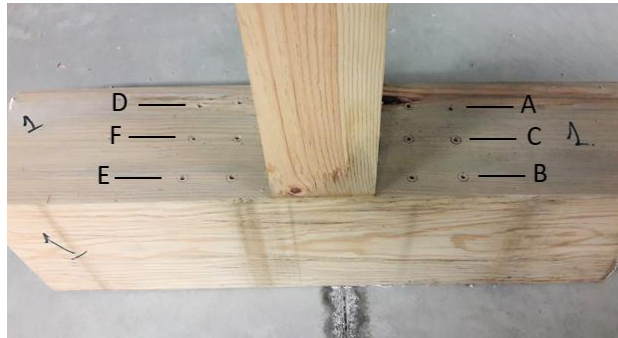
Durante o processo de secagem foi também medido o teor de humidade interno das ligações utilizando as sondas de profundidade do higrómetro. Para tal foram realizados furos com 5 cm de profundidade e 3 mm de diâmetro na viga da ligação de acordo com o esquema indicado na Figura 3.35 nos quais foi medida a humidade com o higrómetro. Entre medições os furos foram tapados com papel para reduzir/evitar a evaporação da água através desse orifício.

Figura 3.35 – Localização dos furos feitos para a medição do teor de humidade interno.

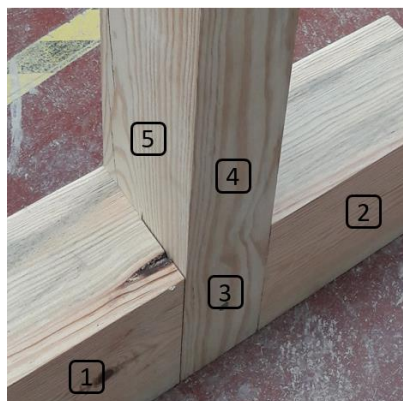
Adicionalmente, foi medida a velocidade de propagação de ultrassons durante o processo de secagem das ligações nos cinco pontos indicados na Figura 3.38: (a) dois, para medir a velocidade que demora a onda a percorrer a viga, um do lado direito (ponto 2) e outro do lado esquerdo do prumo (ponto 1); (b) outro ponto na zona do parafuso para detetar se existia separação entre a viga e o prumo (ponto 3); (c) os outros dois pontos localizados no prumo (ponto 4 e ponto 5).

Figura 3.38 - Esquema dos pontos onde foi retirada a velocidade de ondas ultrassom.

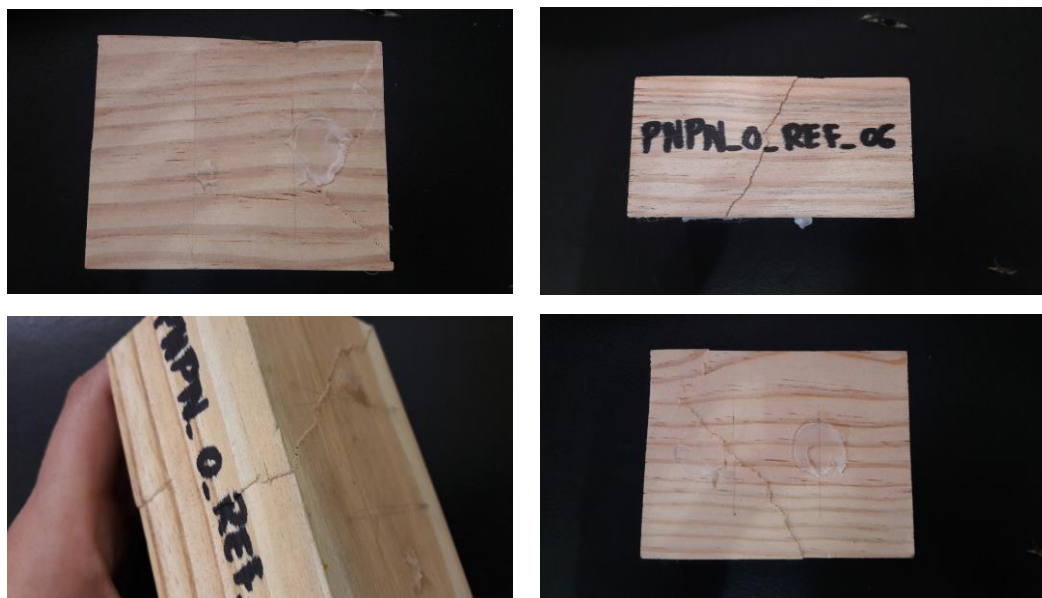
Os provetes de referência, sem qualquer tipo de dano/fissuras antes dos ensaios de compressão, apresentavam uma fissura perpendicular às fibras como mostra a Figura 4.4, após os ensaios de compressão.

Figura 4.4 – Fotografias dos padrões de dano obtidos nos provetes pequenos de referência.

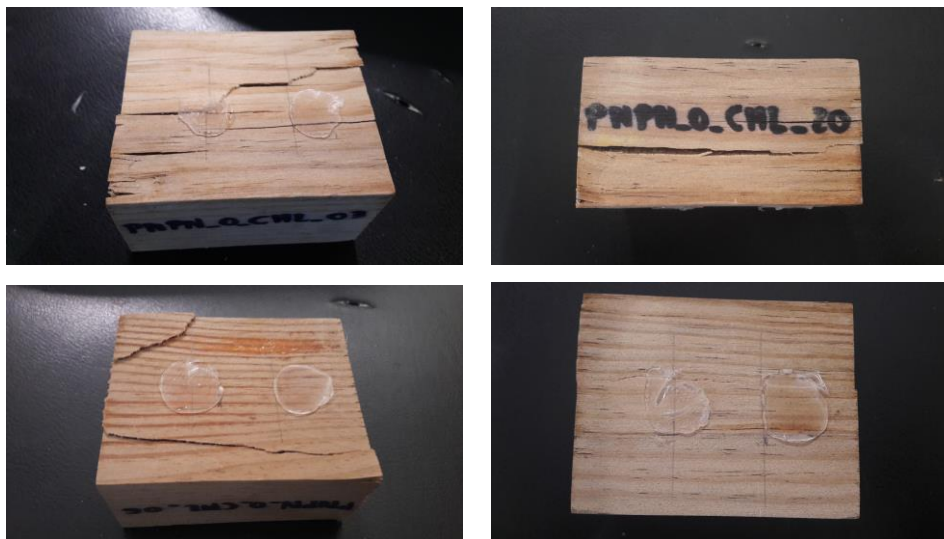
Figura 4.6 –. Fotografias dos padrões de dano em provetes, envelhecidos por ciclos de molhagem e secagem durante 6 e 12 ciclos, após os ensaios de compressão uniaxial.

após realizados os ensaios de compressão. As fotografias ilustram que, tal como nos provetes de referência, os provetes após os ensaios apresentam uma fissura, perpendicular às fibras da madeira e a acompanhar as fissuras já existentes, resultantes do envelhecimento. Relativamente aos provetes envelhecidos durante 6 e 12 ciclos (Figura 4.6) já se verificou que a fissura era mais no sentido das fibras do que no sentido perpendicular como acontecia com os provetes de referência e os envelhecidos por 3 ciclos.

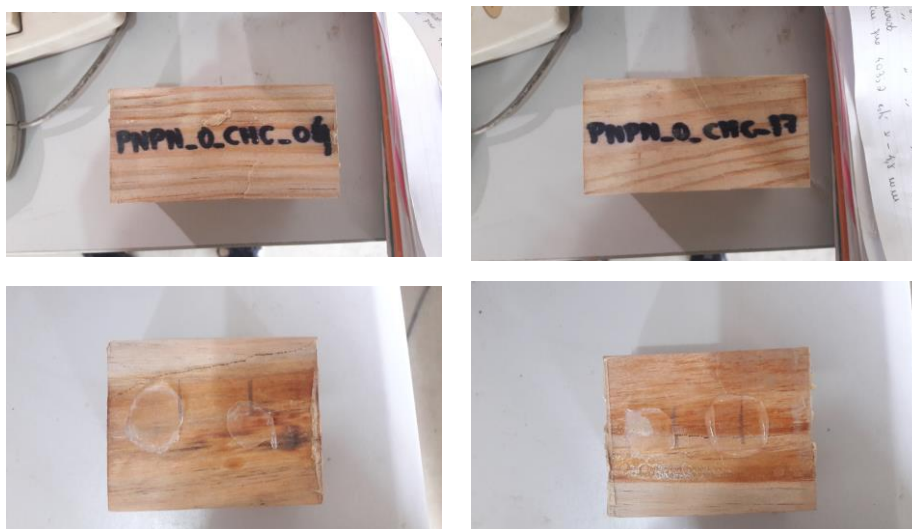
No caso do resultado dos ensaios de compressão em provetes envelhecidos por ciclos de aspersão e secagem o resultado foi também o aparecimento de fissuras, embora discretas. Foram observadas fissuras quer paralelas quer perpendiculares às fibras da madeira; perpendiculares

às fibras nos provetes de referência (Figura 4.7 – fotografias de cima) e paralelas às fibras nos provetes envelhecidos por ciclos de imersão e secagem (Figura 4.7 – fotografias de baixo).

Figura 4.7 – Fotografias dos padrões de dano em provetes envelhecidos por ciclos de aspersão de água e secagem – CHU.

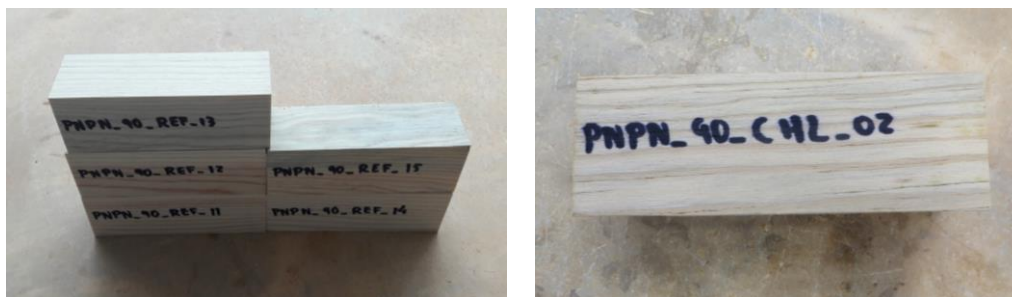
Adotaram-se para estes provetes as dimensões de 50x50x150 mm<sup>3</sup>, tal como definido na norma e ilustrado na Figura 4.13.

Figura 4.13 - Provede 90 exemplo.

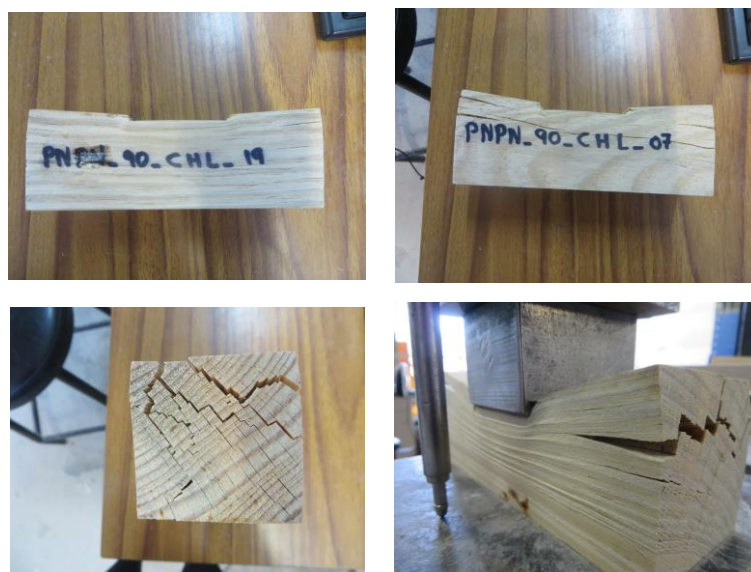
Figura 4.19 –. Fotografias dos padrões de danos em provetes pequenos envelhecidos por ciclos de imersão e secagem.

Em todos os provetes ensaiados, foi visível o esmagamento do provete e o aparecimento de fissuras, no sentido das fibras da madeira, na parte superior junto aos topos como mostra a Figuras 4.18 e 4.19. De referir, no entanto que nos provetes envelhecidos estas fissuras não são tão visíveis como nos provetes de referência. Como os provetes envelhecidos, antes dos ensaios, já possuíam pequenas fissuras devido ao processo de envelhecimento, tornava o processo de fissurar menos agressivo e com maior probabilidade seguir as fissuras já existentes.

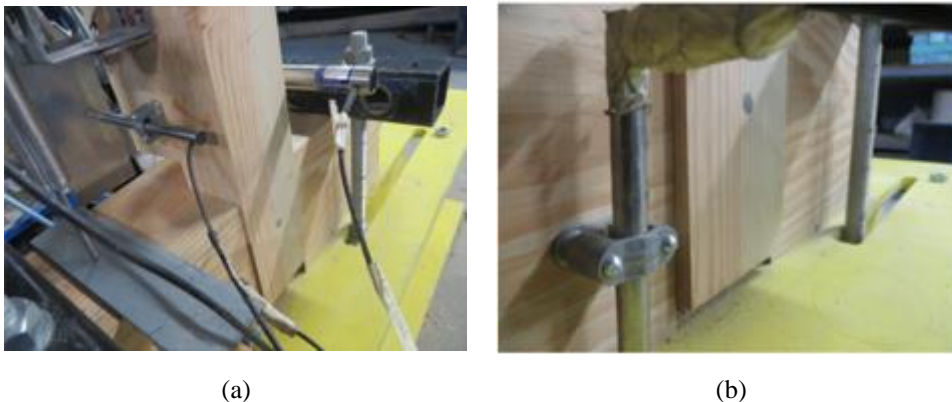
Figura 5.6 - Movimento da ligação durante o ensaio *pull-out*: (a) movimento ascendente da ligação; (b) deslocamento para fora do plano.

- i) um movimento ascendente do prumo (Figura 5.6 (a)) quando puxado o que provoca uma deformação no prego (Figura 5.7);
- ii) um movimento descendente do prumo, quando este é solto, não para a posição inicial, mas sim com uma deslocamento para fora do plano devido à deformação plástica do prego (Figura 5.6 (b)).

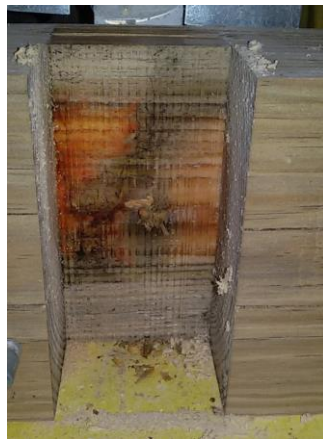
Figura 5.10 - Fotografia do interior da viga de uma ligação envelhecida.

A redução da força nas ligações envelhecidas pode estar associada ao facto da madeira envelhecida ser menos “rígida”, facilitando assim a sua deformação em torno do prego, o que faz com que o prego não se deforme tanto mas mude de posição e sofra uma rotação (Figura 5.7 (b) e Figura 5.10)

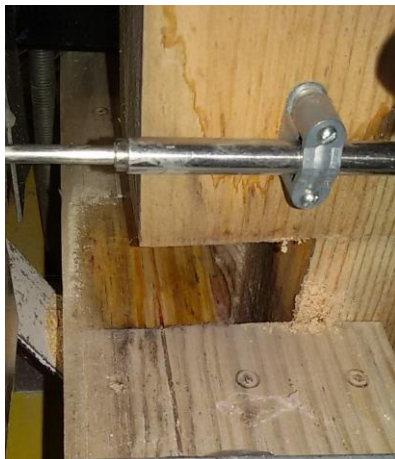
Figura 5.18 – Fotografia da parte interior de uma ligação envelhecida.

Após os ensaios terminarem, foi medido o teor de humidade nas zonas da ligação junto ao prego, ou seja, na zona da viga e do prumo que não tinham contacto com o exterior e portanto diferentes condições de secagem. Verificou-se que as ligações de referência tinham um teor de humidade entre 8 e 10% enquanto as ligações envelhecidas tinham um teor de humidade entre 14 e 30%. Na Figura 5.18 consegue-se verificar que a madeira se encontrava muito mais seca no exterior do que nas zonas interiores de contacto madeira/madeira.

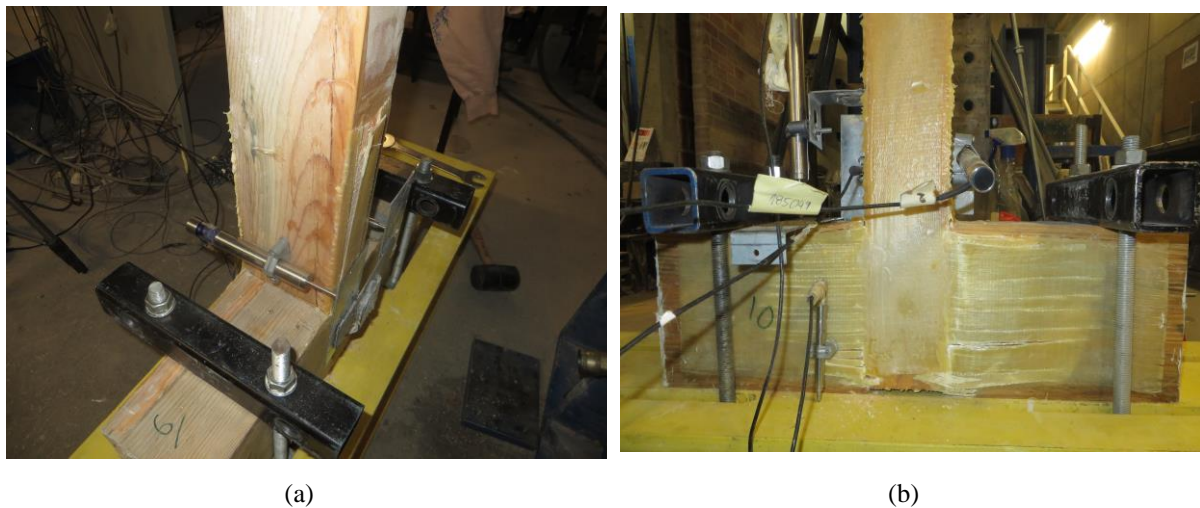
Figura 5.19 -Fotografias de um ensaio *pull-out* numa ligação reforçada e o comportamento do reforço ao longo do ensaio: (a) cedência da cola epoxy e descolamento do reforço na parte de trás da ligação; (b) deformação/rutura da fibra de vidro na parte frontal da ligação

Relativamente aos ensaios *pull-out* em ligações reforçadas, o comportamento visualizado durante os mesmos, era semelhante para as ligações envelhecidas (CHU) e as não envelhecidas (REF). A resposta do ensaio é caracterizada por: (i) tentativa de movimento ascendente do prumo; (ii) descarga do prumo de forma a voltar à posição inicial; (iii) descolagem do reforço da parte de trás da ligação (parte em que não se vê o prego) de forma a permitir a ascensão do prumo (Figura 5.19 (a)); (iv) rompimento do reforço da parte da frente da ligação de forma a permitir a tentativa do prumo voltar à posição inicial e a ascensão do mesmo (Figura 5.19 (b)). O quarto ponto (iv) deve-se à deformação plástica do prego tal como foi explicado para as ligações não reforçadas. Esta deformação não permite que o prumo volte ao ponto inicial criando tensão na fibra da frente.

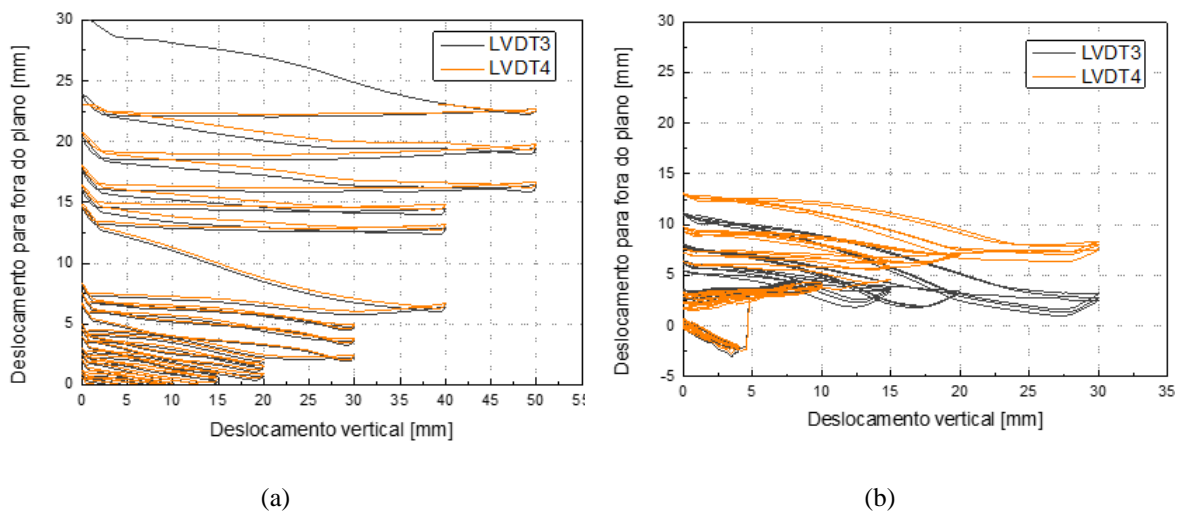
Figura 5.29 – Evolução do deslocamento do prumo para fora do plano em função do deslocamento vertical: (a) ligação não reforçada; (b) ligação reforçada.

Com os gráficos da Figura 5.29 é possível comparar o deslocamento do prumo para fora do plano em função do deslocamento vertical. A principal conclusão é que as ligações não reforçadas sofrem um deslocamento 3 vezes maior do que as ligações reforçadas. Isto deve-se ao facto do reforço impedir o movimento da ligação.
