## INTERVENÇÕES NA ÁREA URBANA DE BRACARA AUGUSTA (1983)

Manuela Delgado  
Lino Augusto Tavares Dias  
Francisco Sande Lemos  
Alexandra Gaspar Pascoal

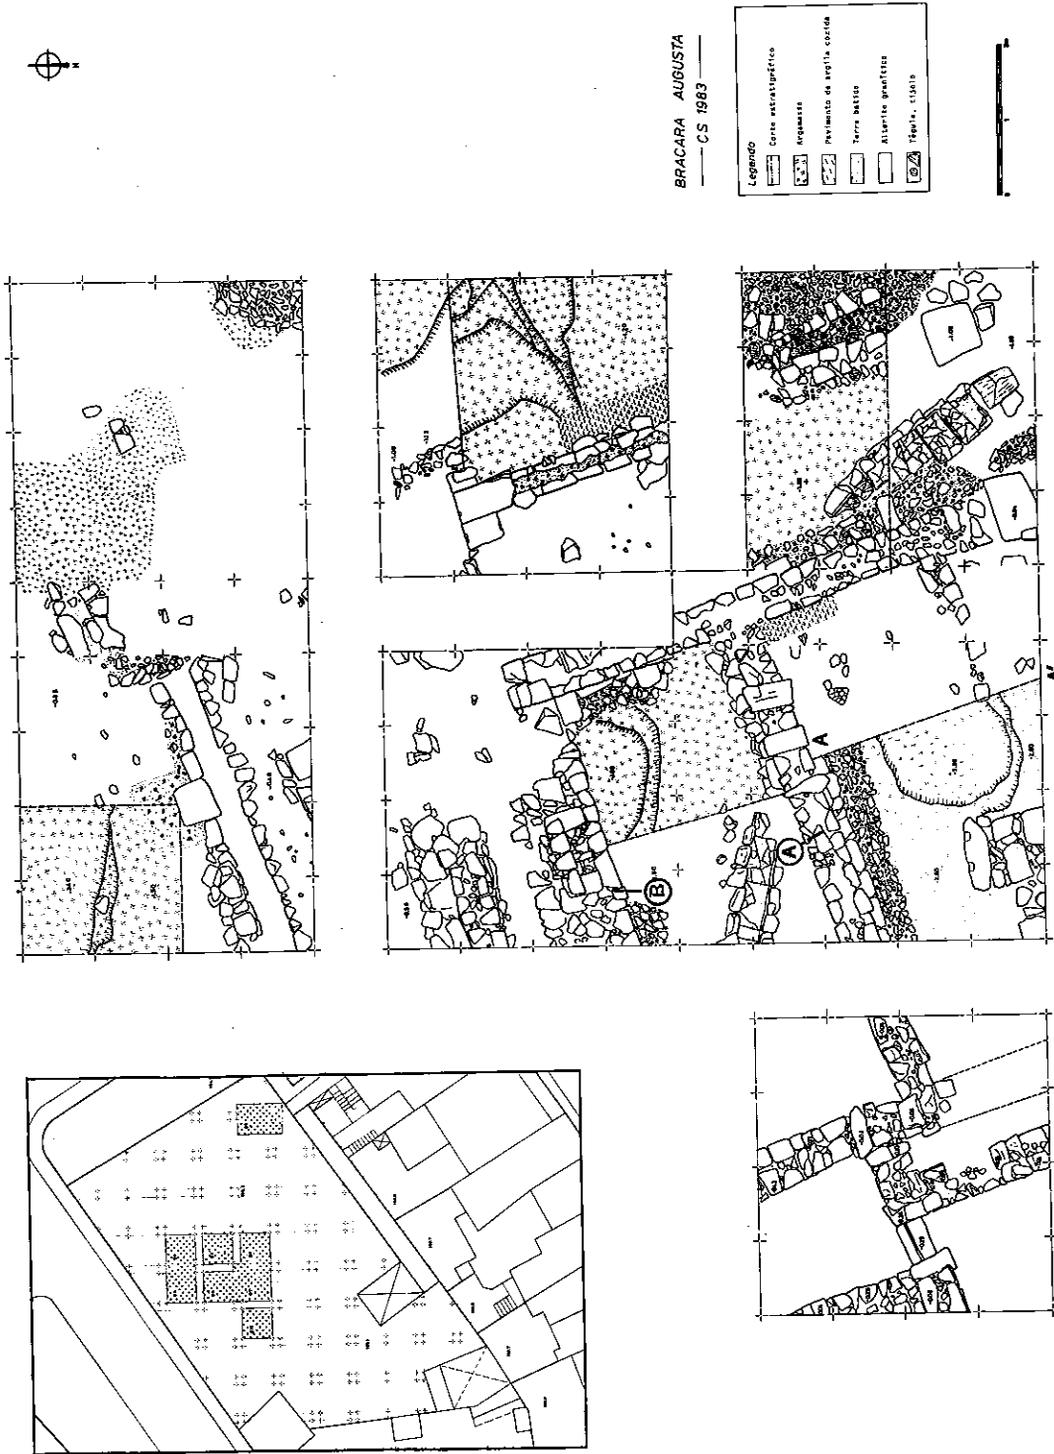
ESTAMPA II

Enquadramento das zonas de escavação e estruturas encontradas, no terreno da antiga fábrica do Cardoso da Saudade.

Dentre os vários muros destacamos todavia os denominados A e B (Est. II) dada a uniformidade do tipo de aparelho, a sua articulação evidente com os muros que limitam um compartimento pavimentado com *opus signinum* muito grosseiro e ainda o facto das valas de fundação do muro A e as camadas inferiores por elas cortadas terem fornecido apenas cerâmica feita à mão, castreja e romana do século I ao século IV d. C..

A construção do muro A interrompeu uma canalização anterior com fundo e cobertura em tégula e paredes de pedra.

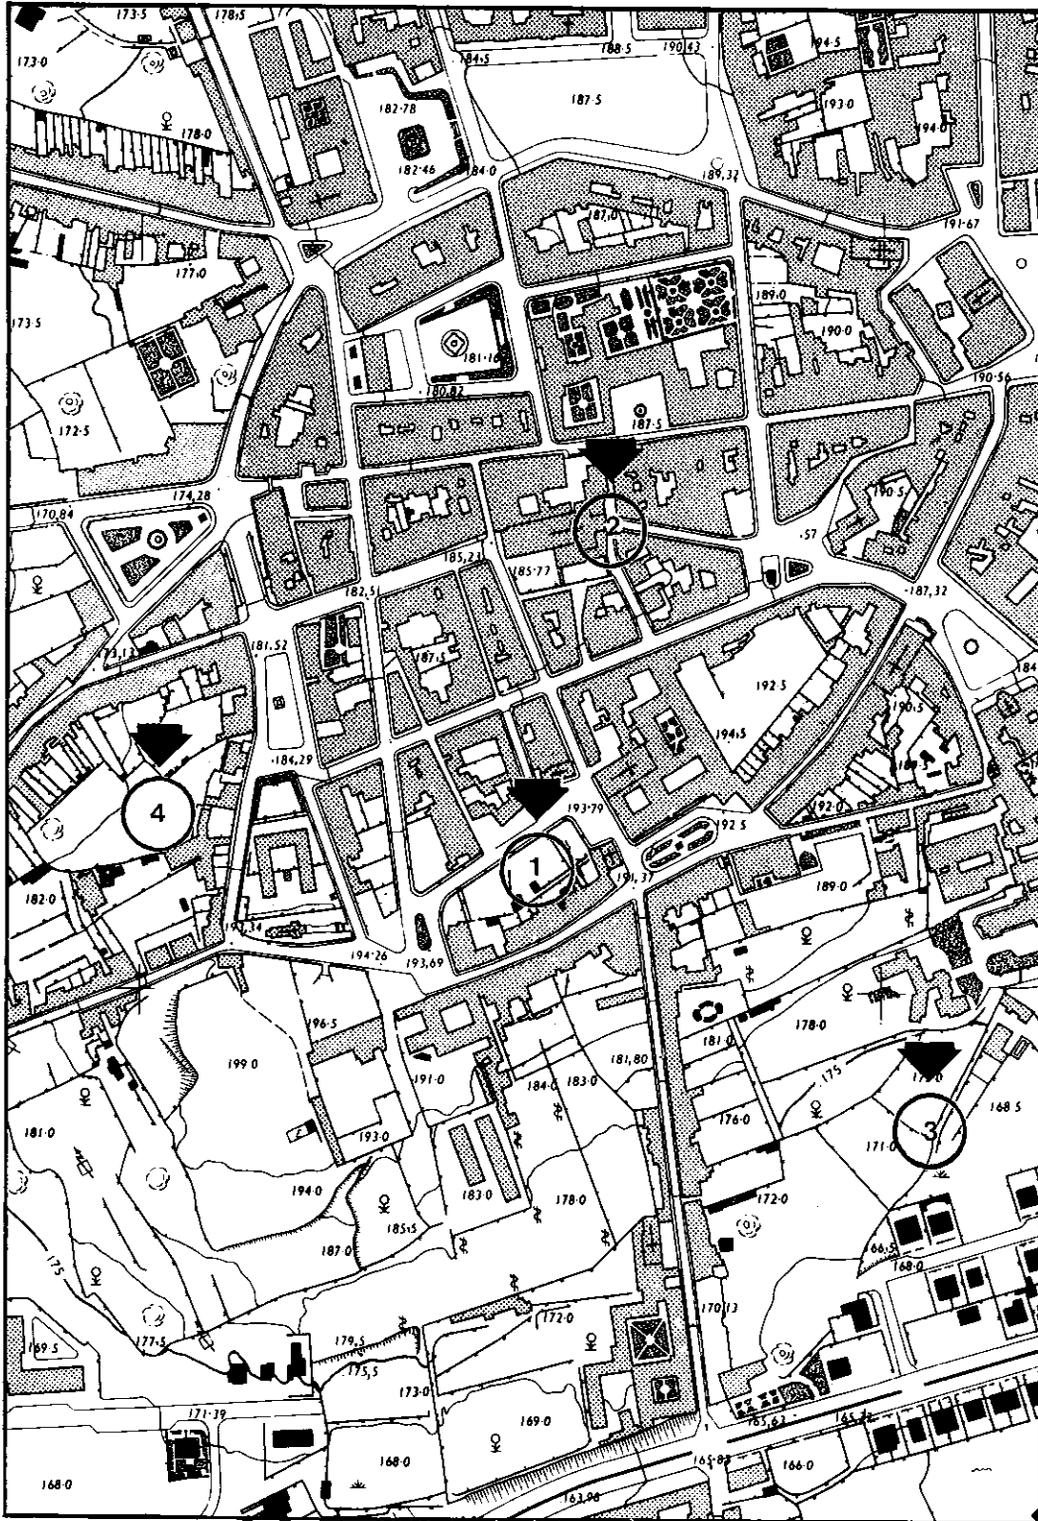
Localização das áreas intervencionadas:

- 1 Zona da antiga fábrica do Cardoso da Saudade;
- 2 Rua da Nossa Senhora do Leite;
- 3 Quinta do Fujacal;
- 4 Zona a oeste do Campo das Carvalheiras.

Foi a Unidade de Arqueologia da Universidade do Minho informada de que estavam previstas obras para montagem de infraestruturas necessárias à construção dum edifício numa área junto ao Largo de S. Paulo, em terrenos conhecidos por «quintal da fábrica do Cardoso da Saudade» (Est. I).

Esta rua situa-se na freguesia da Sé, e prolongando a Rua do Forno, acompanha a parede Leste da Catedral, terminando a Norte no Largo D. João Peculiar e Rua do Souto (Est. I).

1. Os terrenos da Quinta do Fujacal situam-se na freguesia de S. Lázaro e encontram-se limitados a Sul por uma série de vivendas viradas à Rua Sá de Miranda, a Este pela Rua 25 de Abril, a Norte pelo Hospital dos Falcões e a Oeste pelos imóveis da Rua de S. Geraldo (Est. I).

2. A chamada Zona das Carvalheiras situa-se a Oeste do Centro Histórico de Braga, contígua ao Campo das Carvalheiras (Est. I). A área em causa fica no quarteirão, formado pelas ruas de S. Sebastião (a Sul), Cruz de Pedra (a Oeste), Visconde de Pindela (a Norte), Campo das Carvalheiras e rua do Matadouro (a Leste), dispondo-se em longas plataformas que acompanham o sentido da vertente, para Noroeste, e que foram aproveitadas para a agricultura.

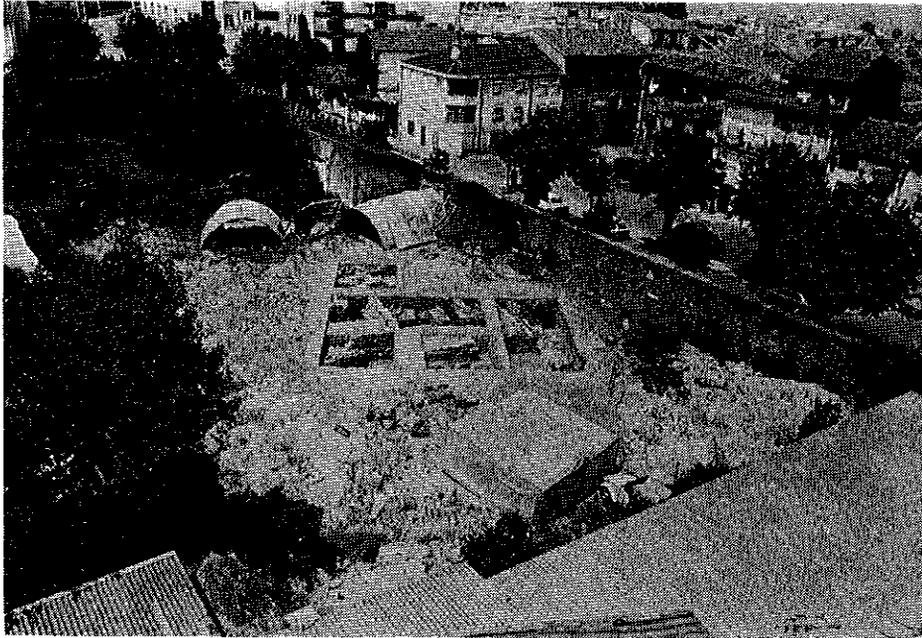
1 Panorâmica de intervenção na zona da antiga fábrica de Cardoso da Saudade.

Entre Outubro de 1982 e Junho de 1983 foi realizada uma intervenção num terreno fechado e murado com cerca de 1380 m<sup>2</sup> (Est. III-1), o qual, de acordo com informações diversas e planta da cidade de Braga, havia sido ocupado ao longo dos séculos, facto que, por si só explica a profundo revolvimento dos terrenos.

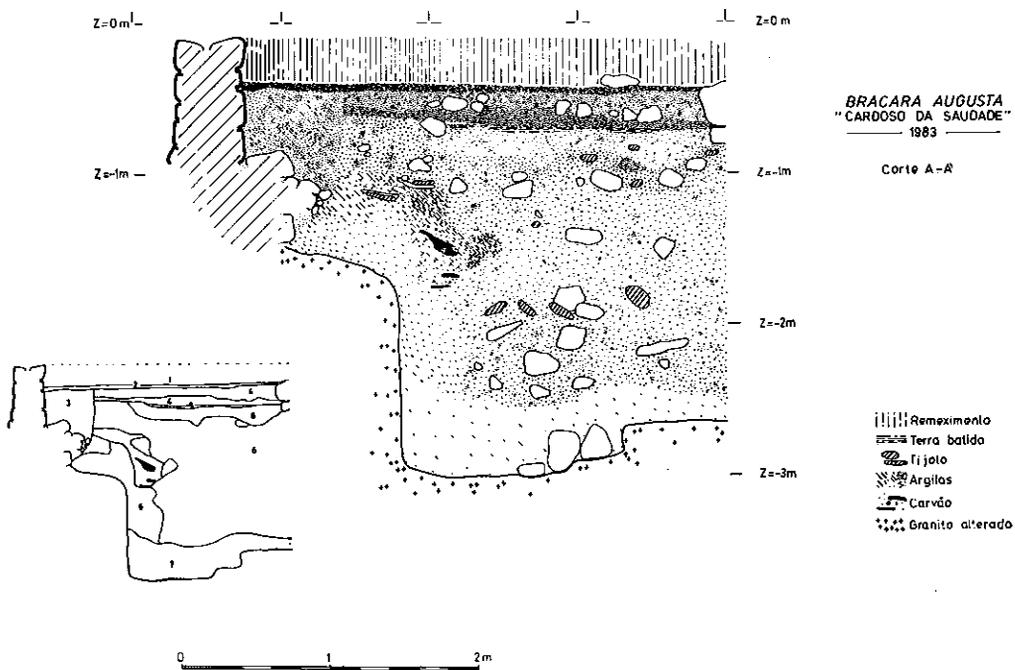
2 Corte estratigráfico A A'.

Constitui de certo modo excepção o corte agora apresentado (Est. III-2) porque, descendo à profundidade de 3 metros, forneceu apenas cerâmica pré-romana e romana, esta última representativa de produções comuns e de importação que estiveram em uso desde o século I ao século IV/V d. C..

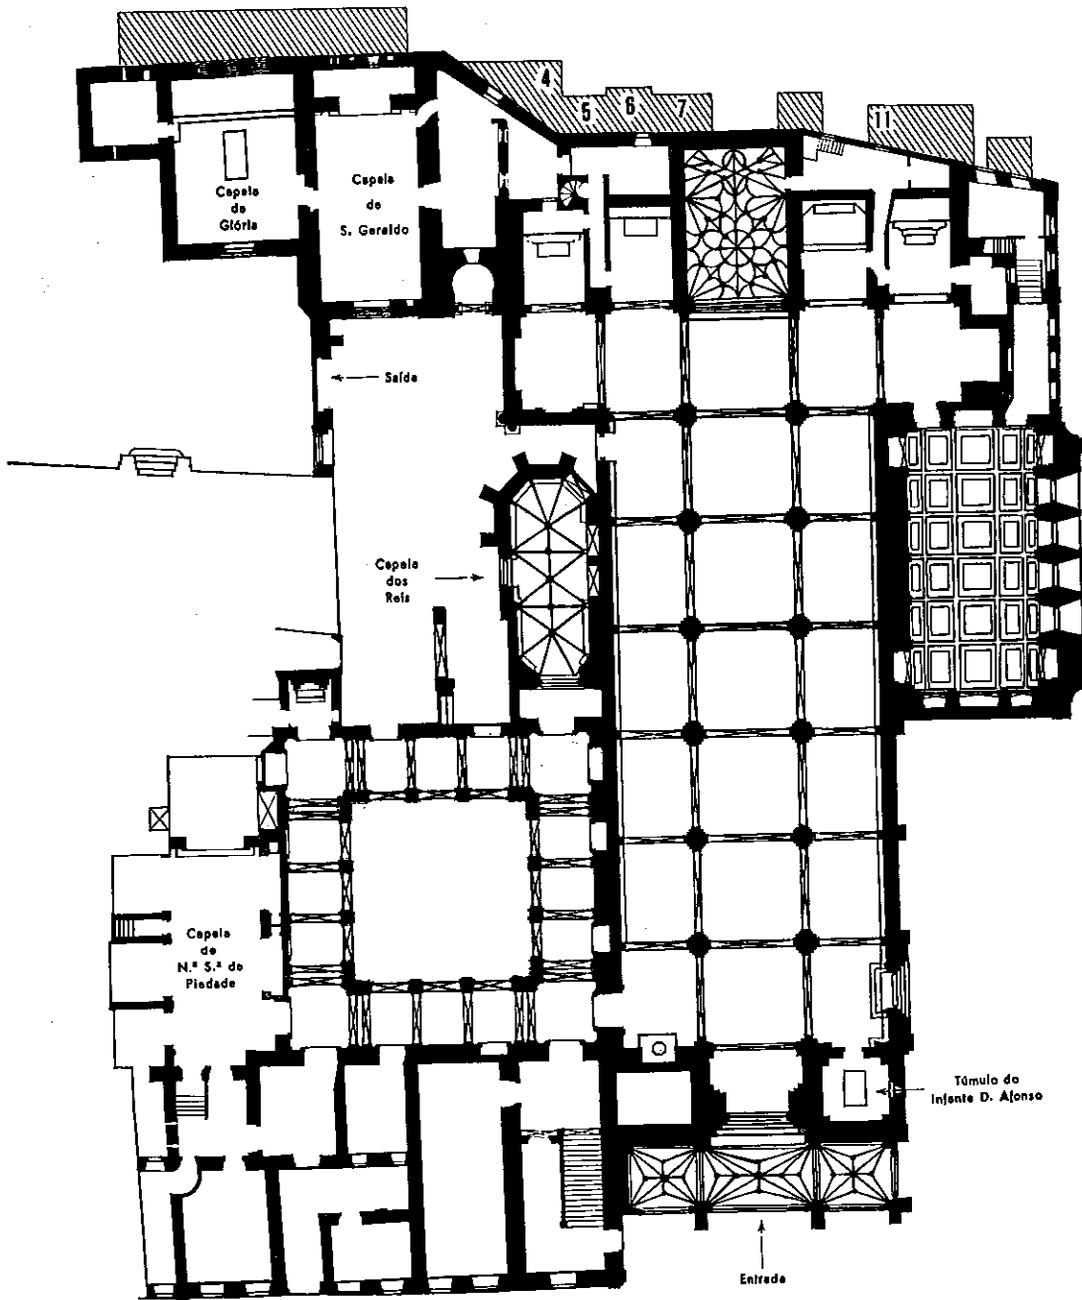
ESTAMPA V

PLANTA DA SÉ DE BRAGA

Planta da Sé e zona de intervenção (Esc. 1:500).

3. A profusão de cabos eléctricos e telefónicos, de condutas de água e canos de saneamento, assim como a reduzida largura da rua, condicionaram logo de início a marcação da quadrícula que se desenvolveu paralelamente à parede Leste da Sé, num total de 13 sectores, e conduziram ao breve abandono de alguns destes, pela impossibilidade de os aprofundar (Est. V).

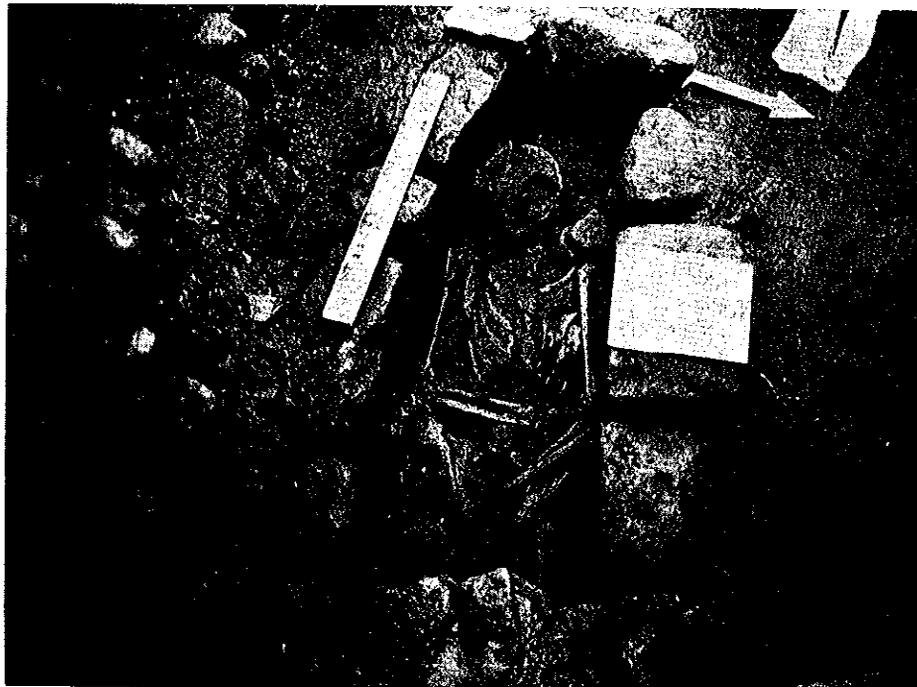
2 Sepultura tardia.

Mais tarde esta zona foi utilizada como local de enterramento a julgar pelas 4 sepulturas de inumação aí encontradas. Uma destas sepulturas possuía ainda restos de dois esqueletos, um dos quais de criança (Est. VI-2).

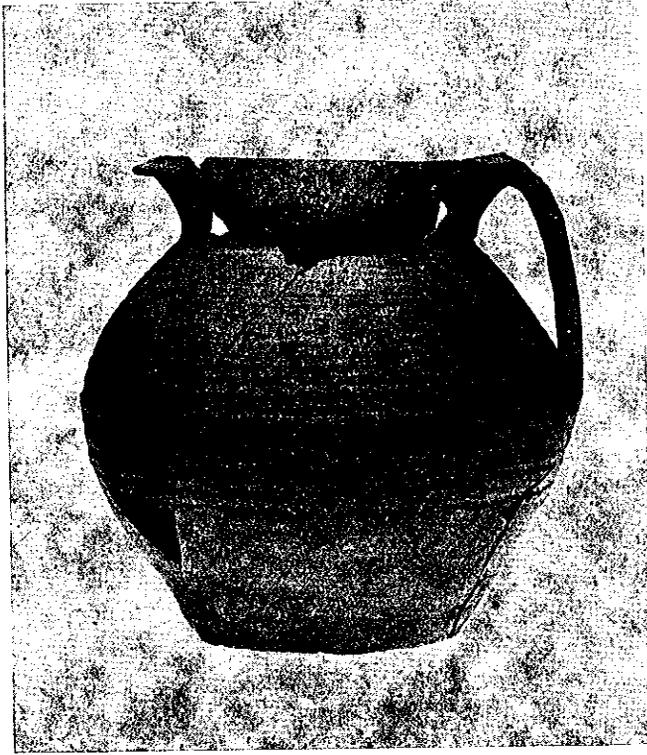
1 Cerâmica medieval. (Esc. 1:2).

d) Para além do interesse revelado pelos resultados referidos, devemos ainda salientar que estas escavações foram as primeiras realizadas em plena cidade medieval que permitiram registar *in situ* vestígios significativos e recolher uma razoável quantidade de vasos que constituem uma boa amostragem de formas e fabricos essenciais para o estudo da olaria da Braga medieval (Est. VII).

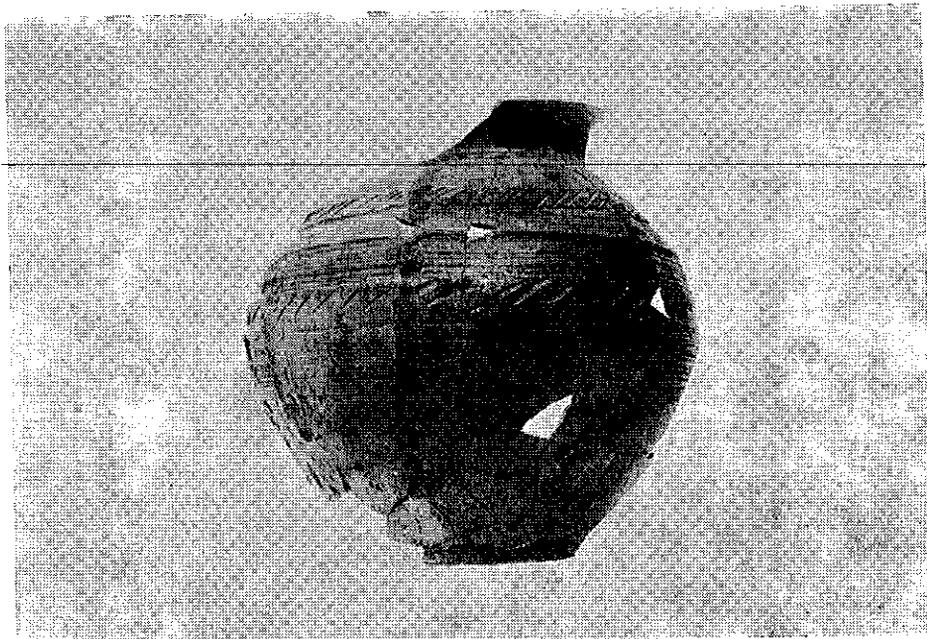
2 Cerâmica medieval. (Esc. 1:4).

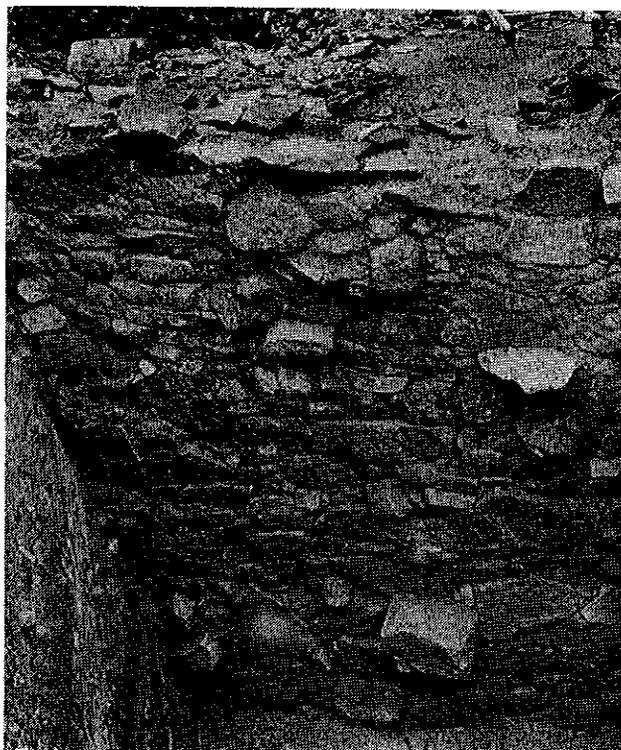
1 Muro.

3. Estes trabalhos puseram a descoberto uma estrutura, orientada no sentido NE/SO, visível já numa extensão de 12 m de comprimento, atingindo em algumas zonas a altura de 4, 20 m. (Est. VIII-1).

O limite interno da estrutura, posto entretanto a descoberto, é constituído por um muro com aproximadamente 50 cm de largura que revela um aparelho, de forma, talhe e dimensão irregulares, predominando na parte superior elementos de pequenas dimensões, enquanto a inferior está organizada com grandes blocos ligados por aparelho mais miúdo.

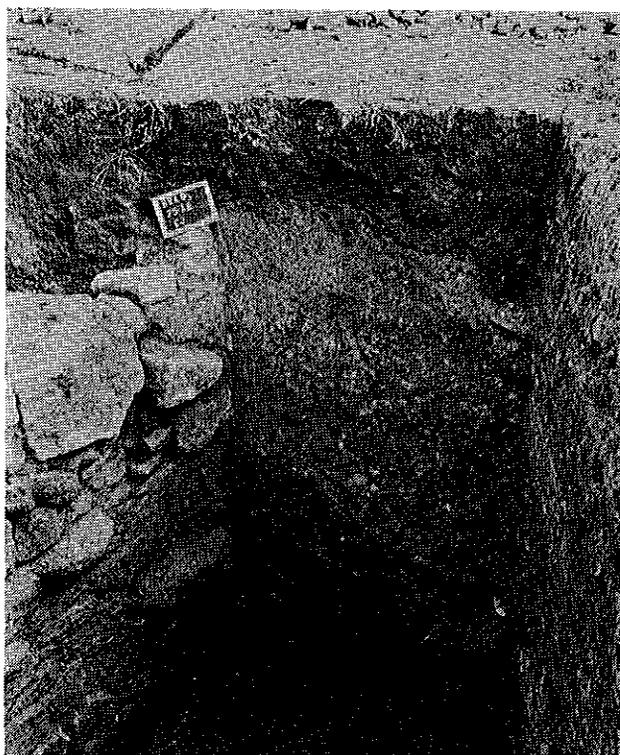
2 Camadas de entulho.

Os sedimentos que encostam à face externa do muro parecem resultar de entulhamentos intencionais, provavelmente destinados a nivelar o terreno. O próprio material associado a estas camadas confirma-nos esta interpretação uma vez que até aos 4 m de profundidade encontramos cerâmica romana misturada com cerâmica medieval e moderna (Est. VIII-2). Apenas abaixo desta cota foi possível detectar estratos que fornecem exclusivamente material romano datável do século I. No entanto, será necessário atingir a rocha para confirmar a uniformidade deste material e datar a construção desta estrutura.

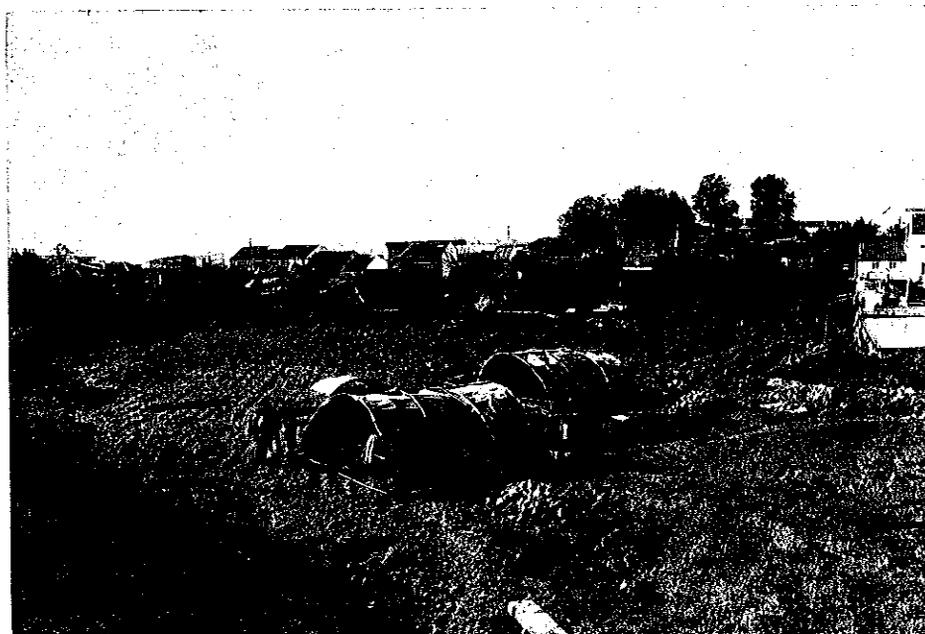
1 Panorâmica da zona de intervenção a oeste do Campo das Carvalheiras.

Considerando, por um lado, que o projecto se integra numa óptica de correcto aproveitamento dos espaços livres que a cidade actual de Braga ainda oferece, e que por outro era de rezear que no subsolo dos terrenos em questão subsistissem ruínas romanas, julgou-se ser oportuno efectuar sondagens, assegurando assim aos arqueólogos a possibilidade de elaborar um parecer fundamentado sobre o projecto. Os trabalhos de campo, decorreram durante 4 meses, entre 14<sup>o</sup> de Fevereiro e 30 de Maio de 1983 (Est. IX-1).

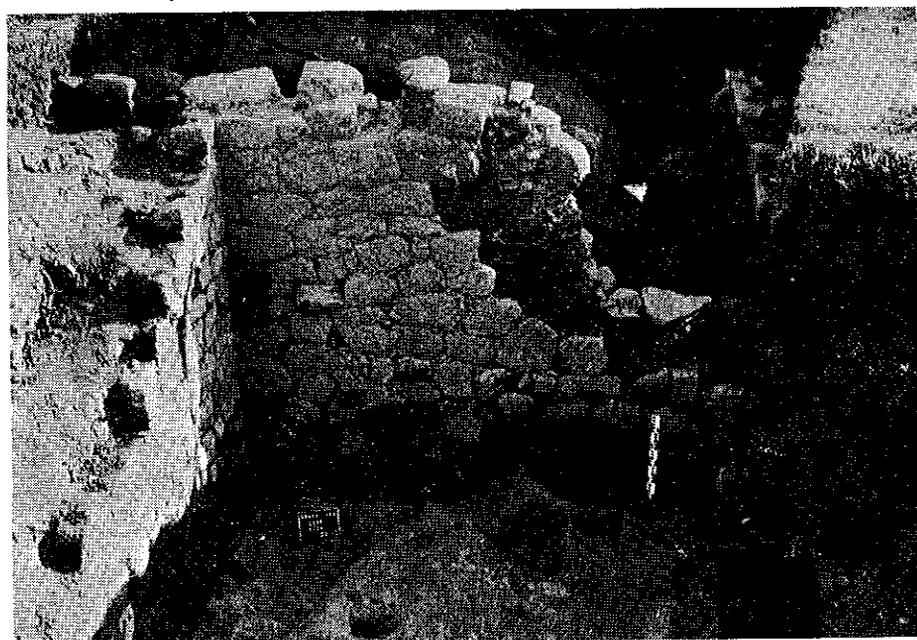
2 Alçado norte do muro da zona BRA 83 CARV 18.

Dois muros paralelos, de boa construção, assentes na rocha, fechando a norte num terceiro muro e orientados sensivelmente Sul-Norte, parecem esboçar um edifício, que estaria melhor conservado não fosse o roubo de pedra, atestado por antigas valas, bem discerníveis nos cortes.

Os níveis de ocupação correspondentes a esta fase inicial foram revolvidos, com excepção de BRA 83 CARV 18, onde se conservou um pequeno testemunho, visível entre o muro e uma vala de roubo de pedra.

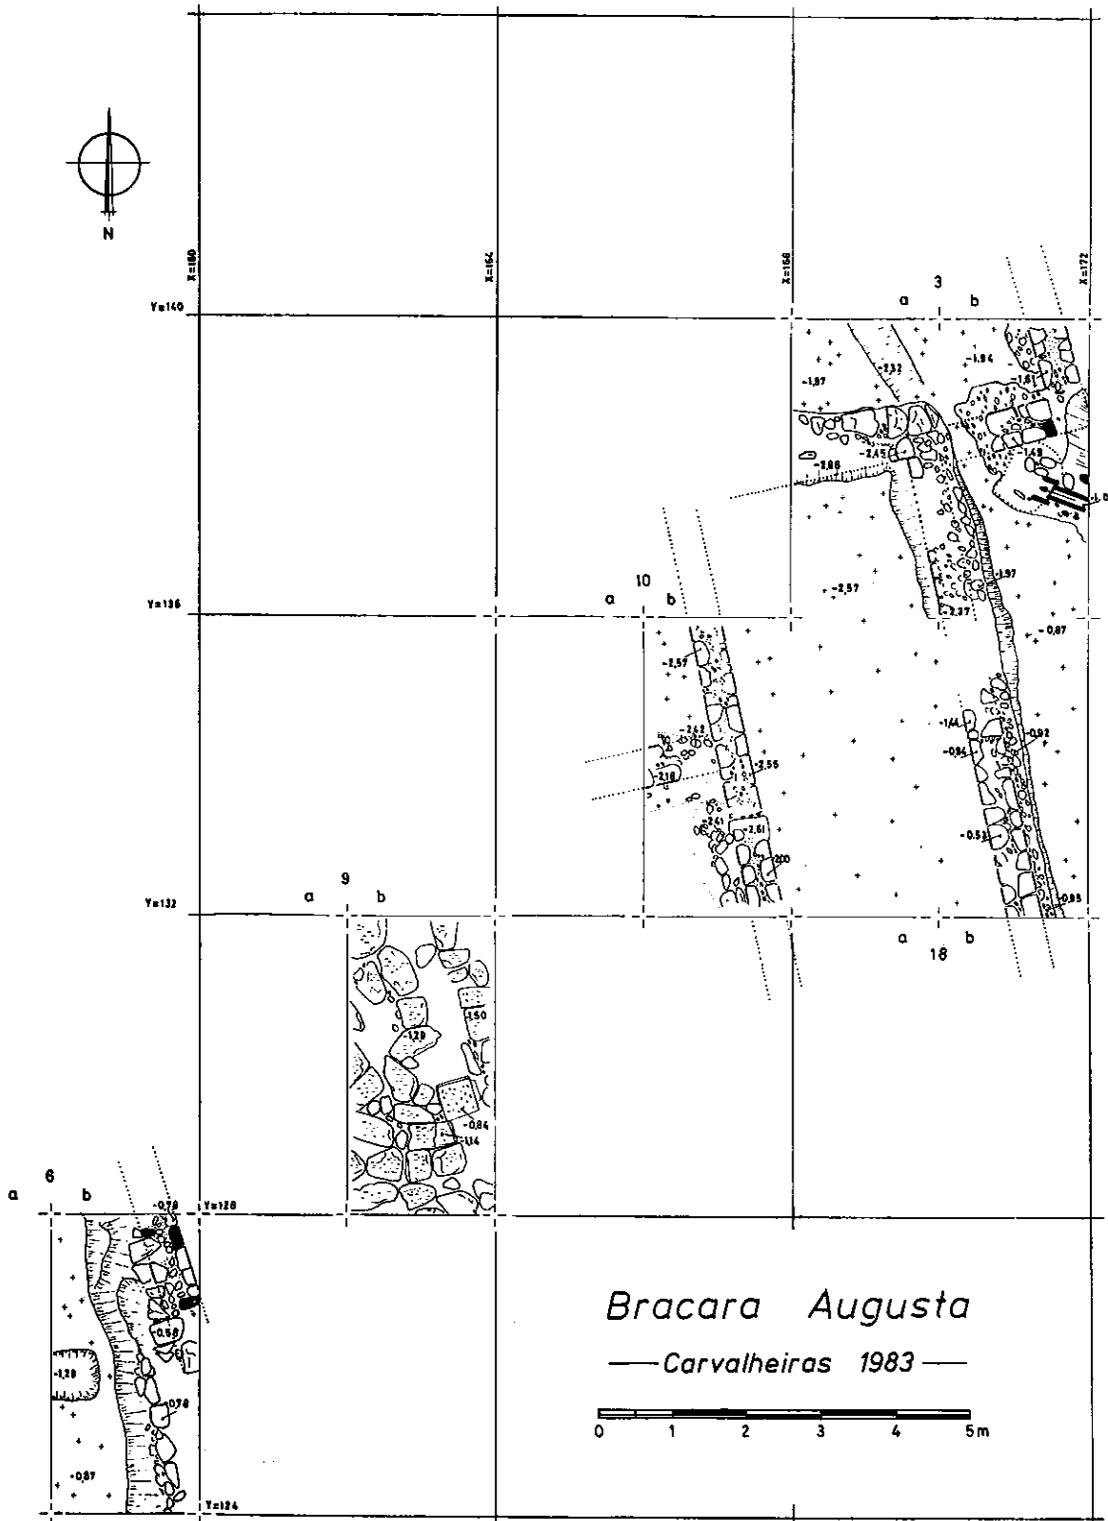
ESTAMPA X

Planta das estruturas encontradas. (Esc. 1:100).

4. No conjunto das oito zonas de escavação foram registadas estruturas em seis, verificando-se nas restantes a existência de estruturas «fantasmas» (Est. X).

As zonas BRA 83 CARV 10b, 18b e 3 (a + b), constituem um conjunto articulado entre si, do ponto de vista das estruturas, pelo que as abordaremos em simultâneo.
