Análise da Qualidade das Águas Superficiais de Ponte de Lima

Resumo

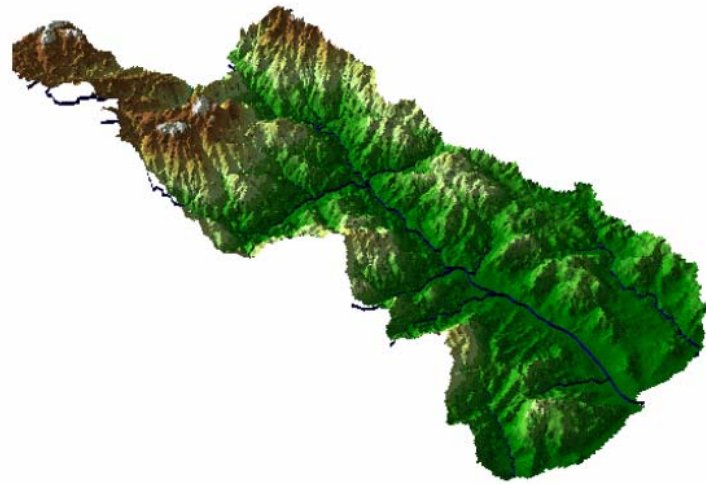
Figura 3 – Perspectiva tridimensional da área da bacia hidrográfica do rio Lima.

A bacia hidrográfica do rio Lima ocupa uma área de 2446 km², dos quais 1143 km² se situam em território português, correspondendo a cerca de 1,3% da superfície total do território nacional. Possui uma largura média de 37,68 km e uma altura média de 447 m. É a bacia luso-espanhola de menor área.

A bacia hidrográfica do rio Lima é limitada a Norte pela bacia do rio Minho e Âncora, a Este pela bacia do rio Douro e a Sul pelas bacias dos rios Cávado e Neiva. Apresenta uma forma rectangular alongada de orientação NEE-SWW, tendo em Portugal uma largura média de 23 km.

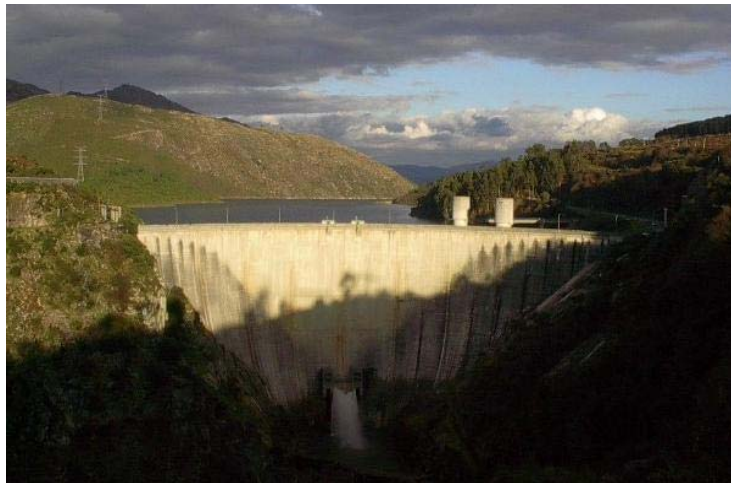
Figura 5 – Barragem do Alto Lindoso.

Os aproveitamentos portugueses de Alto do Lindoso e de Touvedo, em funcionamento desde 1993, produzem quando em plena laboração, 948 Gwh e 67 Gwh, respectivamente. O aproveitamento hidráulico de Alto do Lindoso localiza-se no rio Lima a poucas centenas de metros da fronteira com Espanha, estando o aproveitamento de Touvedo a cerca de 17 km a jusante do primeiro. O escalão de Touvedo tem como função principal a modulação dos elevados caudais turbinados pela central de Lindoso, ainda que também possa produzir energia eléctrica, MIRANDA (2000).

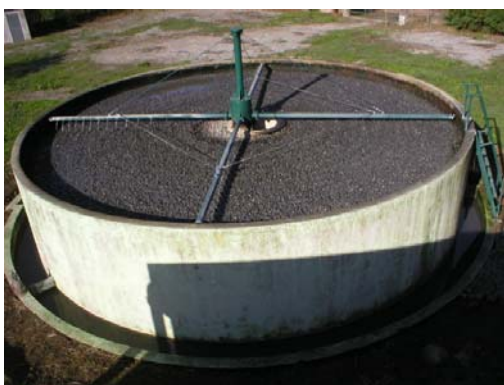
Figura 7 – Tanque percolador da ETAR de Ponte de Lima (vista superior).

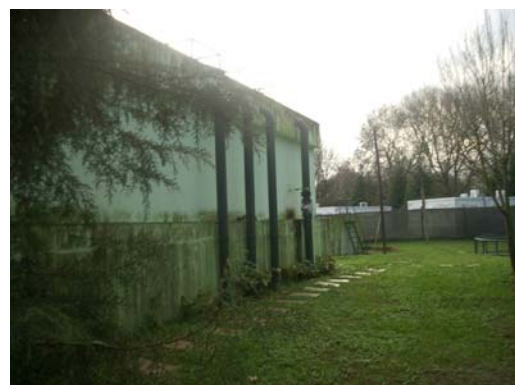
Figura 8 – Tanque Imhoff da ETAR de Ponte de Lima (vista lateral).

- Acumulação de gorduras e outros materiais em suspensão no cimo do tanque Imhoff, que com o tempo origina “crostas” que impedirão o normal funcionamento do tanque.

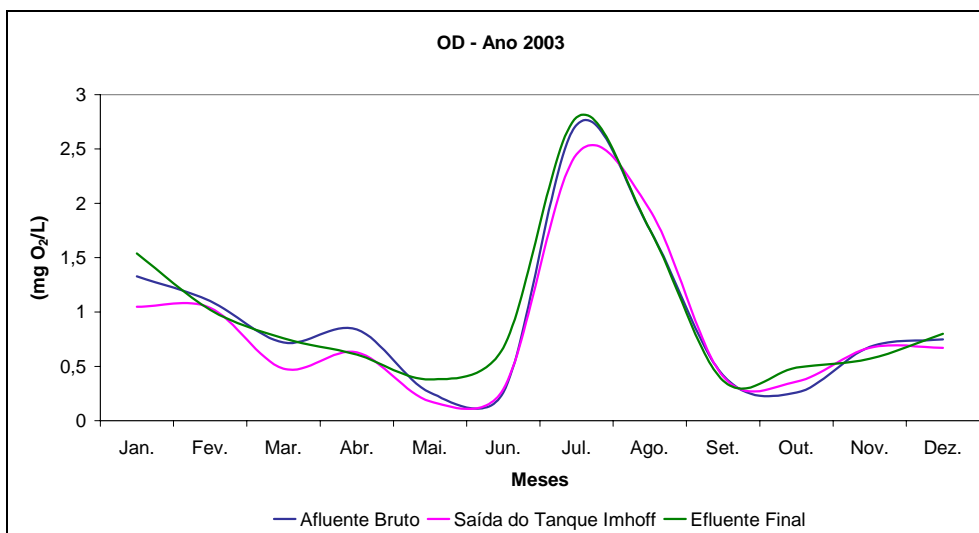
Figura 9 – Evolução do oxigénio dissolvido no ano 2003, desde a entrada na ETAR até à saída.

O controlo analítico e processual realizado durante o ano de 2003 na ETAR de Ponte de Lima permitiu avaliar o desempenho do processo biológico de tratamento e o grau de depuração alcançado. Os parâmetros orgânicos monitorizados (CQO e CBO₅) apresentam valores médios anuais de descarga acima dos Valores Limite de Emissão (VLE), embora as altas percentagens de remoção tenham permitido o cumprimento da legislação para a CQO. Em relação à CBO₅ embora a percentagem de remoção seja cerca de 86%, o valor médio anual (104) é superior ao dobro do VLE. Quanto aos SST o valor anual de descarga é inferior ao VLE. O comportamento da instalação em termos de capacidade de depuração foi ao longo do ano bastante regular, atingindo percentagens de remoção de acordo com o tipo de tratamento implementado, ETARLIMA (2003).

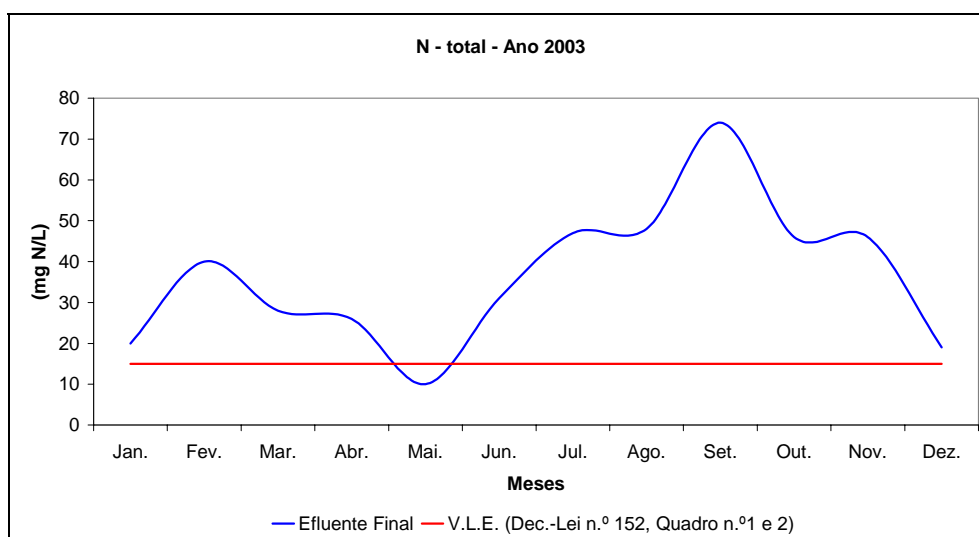
Figura 10 – Evolução do azoto no ano 2003, desde a entrada na ETAR até à saída.

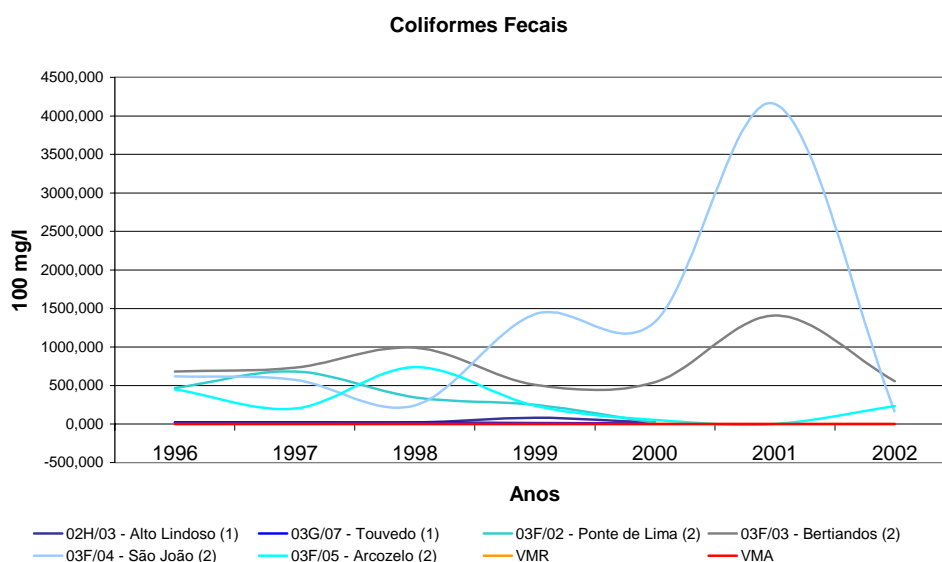
Figura 14 – Evolução temporal dos coliformes fecais para os diferentes pontos de amostragem.

A evolução dos parâmetros em termos temporais, permite-nos observar como é que em termos médios, os parâmetros se comportam ao longo de um período de tempo. É uma análise curiosa, mas que pode ser facilmente enganadora por se tratar de um valor calculado com base na sua média anual. Seguidamente são apresentadas algumas dessas evoluções de alguns parâmetros como os coliformes fecais, nitratos, cloretos e sólidos suspensos totais.

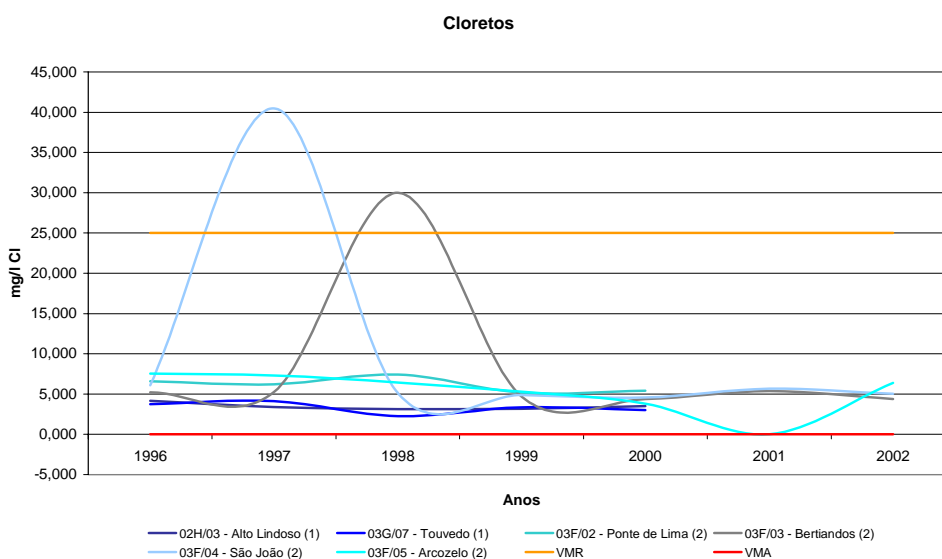
Figura 15 – Evolução temporal dos cloretos para os diferentes pontos de amostragem.

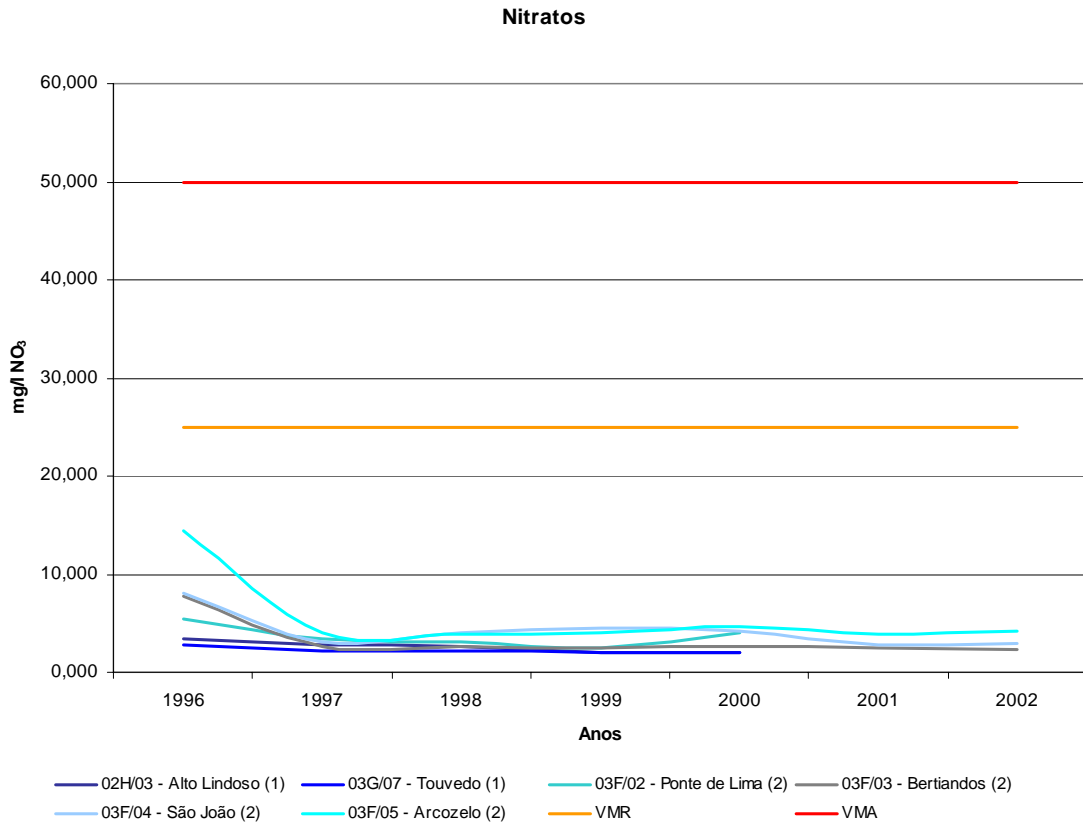
Figura 16 – Evolução temporal dos nitratos para os diferentes pontos de amostragem.

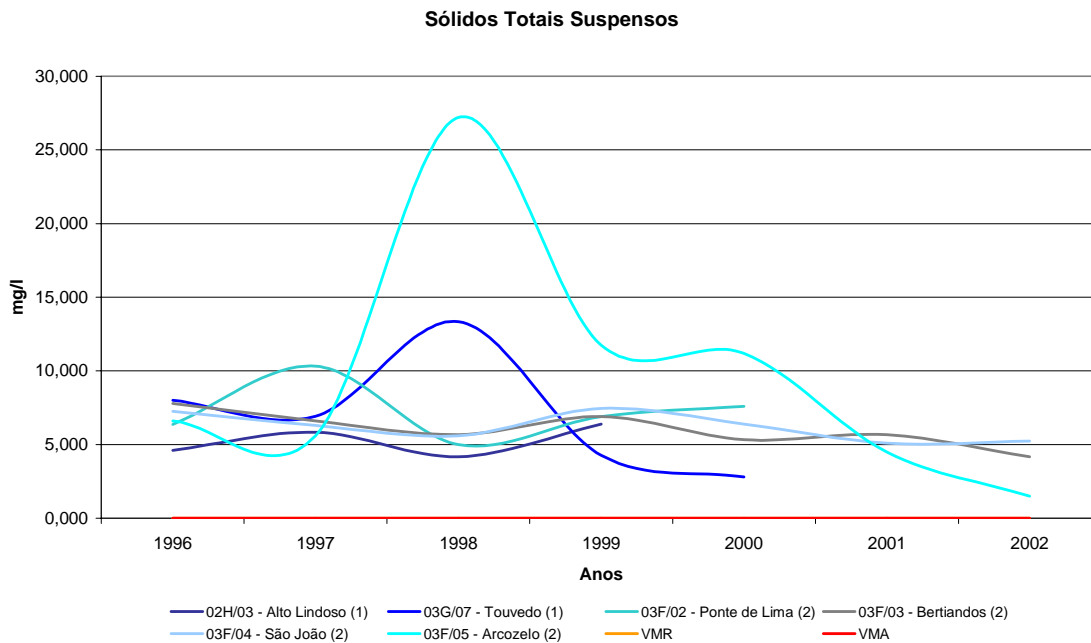
Figura 17 – Evolução temporal dos sólidos totais suspensos para os diferentes pontos de amostragem
