# Construção em falsa cúpula na região transfronteiriça Gerês-Xurés: metodologias e caracterização

Corbelled dome buildings of the Gerês-Xurés transborder region:  
methodologies and characterization

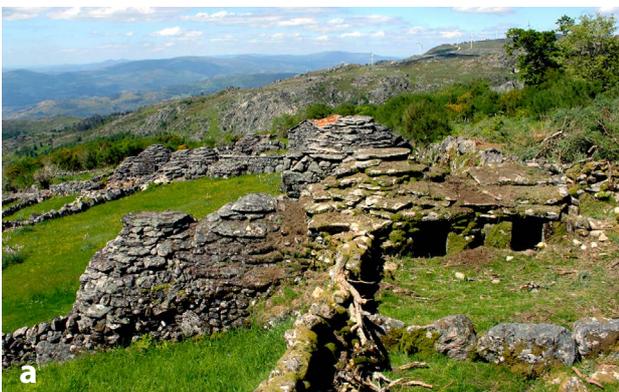
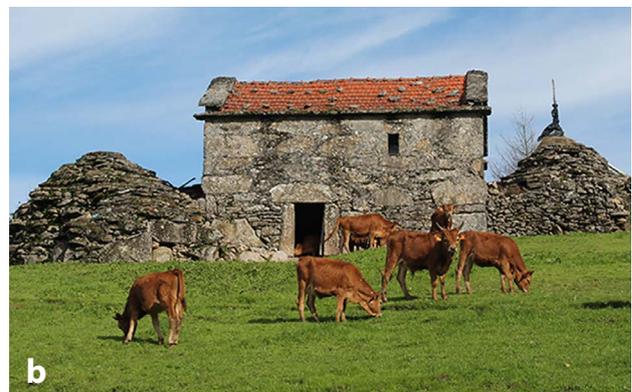
**Figura 1.** Exemplos de construções em falsa cúpula localizados na região do Alto Minho: a) *branda* da Gêmea; b) *branda* do Alhal (Padrão, Arcos de Valdevez).

utilizadas, já se verificava o estado de abandono de uma parte considerável destas estruturas, bem como a perda de uma parte significativa do seu conhecimento construtivo [12]. Este processo ter-se-á intensificado pelo forte êxodo rural verificado a partir dessa década [13]. Das pesquisas iniciais, constatou-se a maior complexidade morfológica e, pelo profundo isolamento, menor risco de descaracterização dos exemplares da área da Serra da Peneda, levando a que fossem selecionadas como áreas de estudo as *brandas* de cultivo da Gêmea (1010 m de altitude) e do Alhal (740 m de altitude), do lugar de Padrão (495 m de altitude) da freguesia de Sistelo. Com recurso a visitas exploratórias, procedeu-se à avaliação das condições de acessibilidade, estado geral de conservação e principais riscos de descaracterização. Foram selecionadas conjuntos de edificações da *branda* da Gêmea para um estudo construtivo mais detalhado por levantamento geométrico por varrimento laser [14].

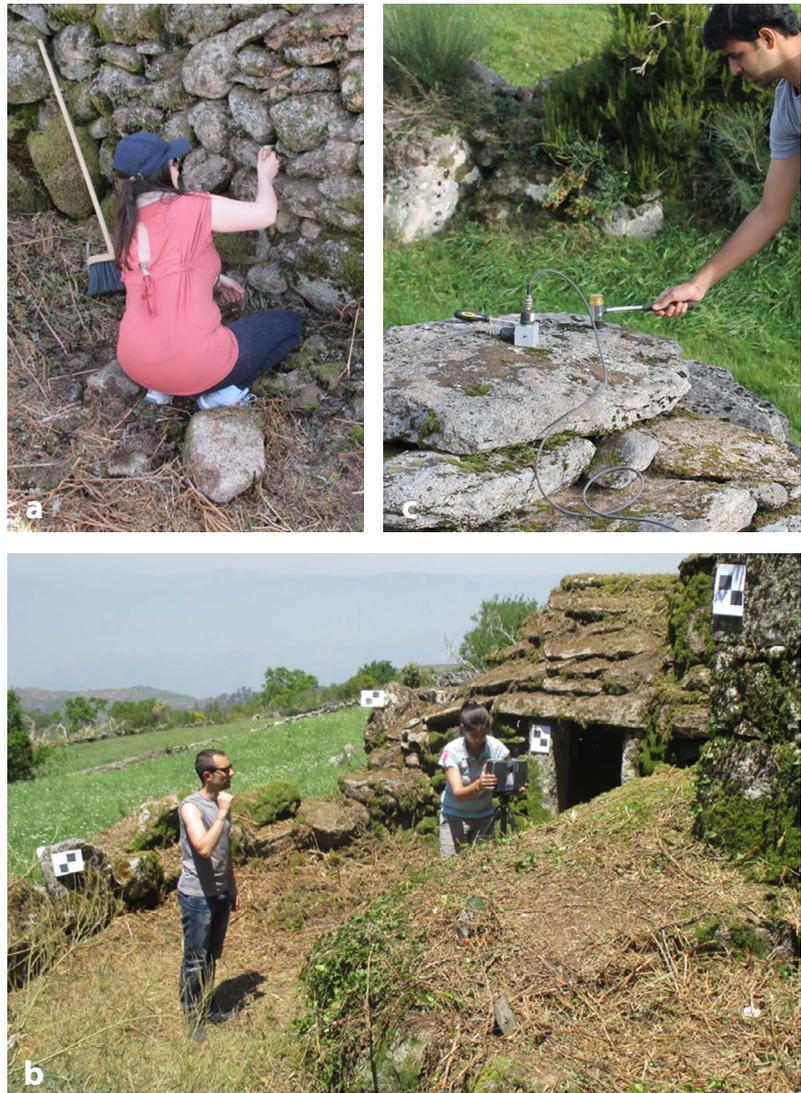
**Figure 2.** Tarefas executadas durante o trabalho de campo: a) limpeza fina das estruturas; b) levantamento por varrimento laser; c) identificação dinâmica [10-11].

O trabalho de campo (Figura 2), iniciou-se em abril de 2014 com as operações de limpeza da vegetação infestante, realizadas pela Equipa de Sapadores Florestais do Gabinete Técnico Florestal do Município dos Arcos de Valdevez e da Associação Floresta Atlântica. Para reduzir o ruído captado pelo *laser scanner* durante as medições, removeram-se espécies infestantes de pequeno porte e parte dos depósitos de detritos das superfícies das pedras.

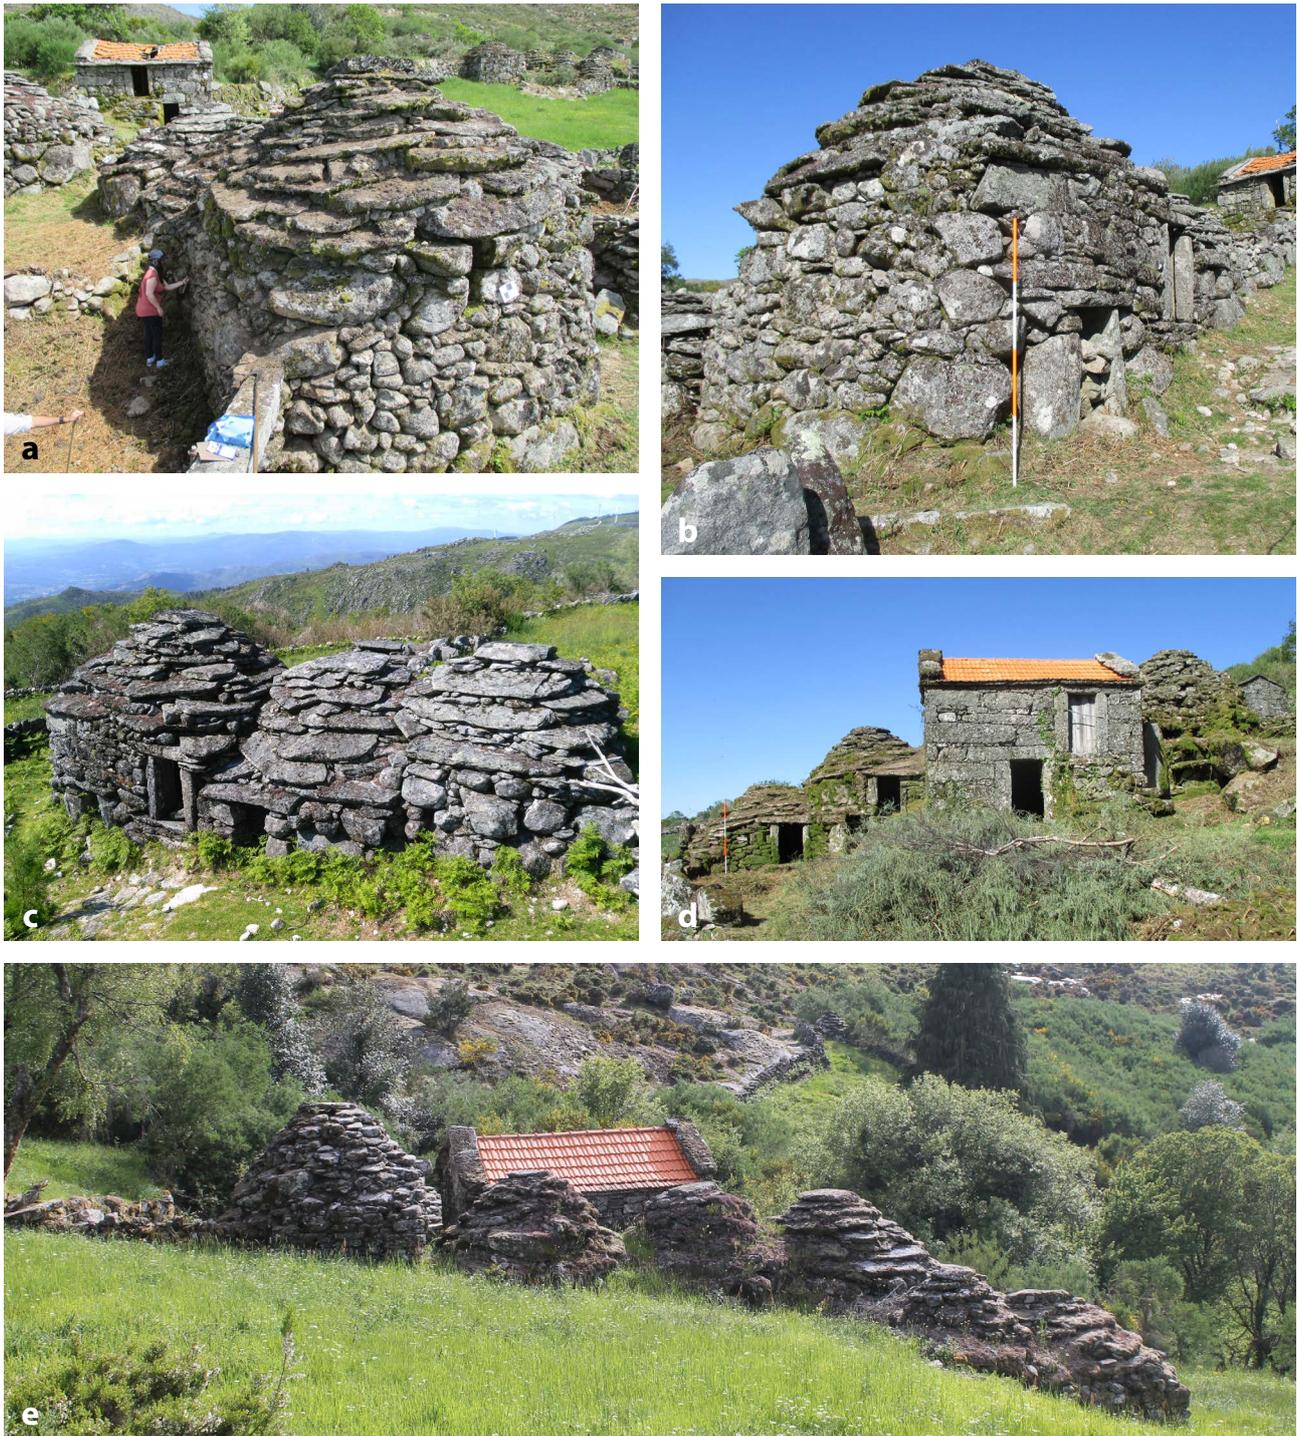
**Figura 3.** Vistas dos grupos familiares levantados por varrimento laser: a-c) grupo A; d-e) grupo B.

Foram selecionados dois grupos familiares de edificações em falsa cúpula (Figura 3), integrados em diferentes núcleos (Grupo A e Grupo B), ambos compostos por 8 abrigos de gado de um piso, por um abrigo de dois pisos para pastores/agricultores e um edifício tardio de dois pisos de planta retangular e telhado de duas águas. Para o levantamento geométrico foi utilizado um *laser scanner* estático da FARO, modelo FOCUS 3D, com registo de distâncias através do princípio de mudança de alternância de fase quando este atinge um comprimento de onda igual a 905 nm. As leituras foram recolhidas no exterior (com uma resolução angular de 3 nm a 10 m) e no interior (com uma resolução angular de 6 nm a 10 m) e foram correlacionadas pela colocação de alvos artificiais em pontos previamente definidos. Das nuvens de pontos geradas (Figura 4), recolheram-se conjuntos diversificados de imagens 3D e 2D.

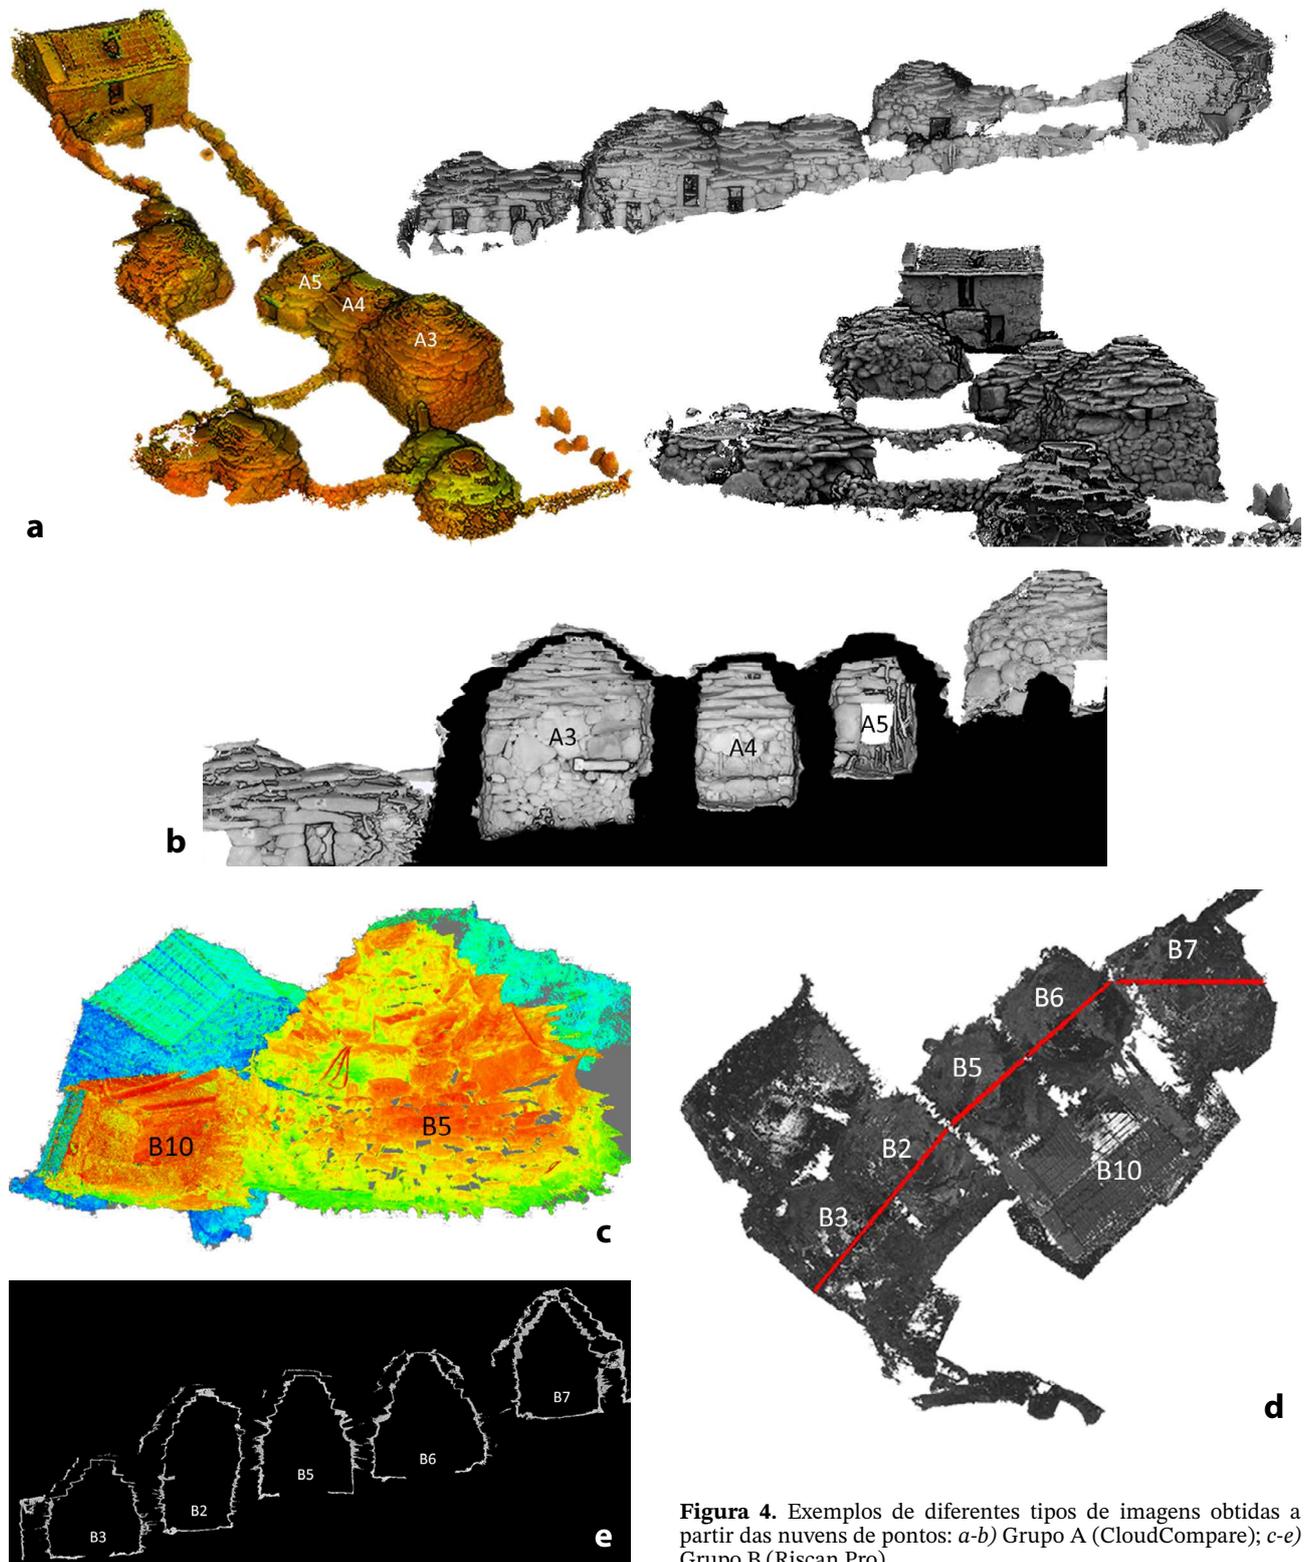
**Figura 4.** Exemplos de diferentes tipos de imagens obtidas a partir das nuvens de pontos: *a-b*) Grupo A (CloudCompare); *c-e*) Grupo B (Riscan Pro).

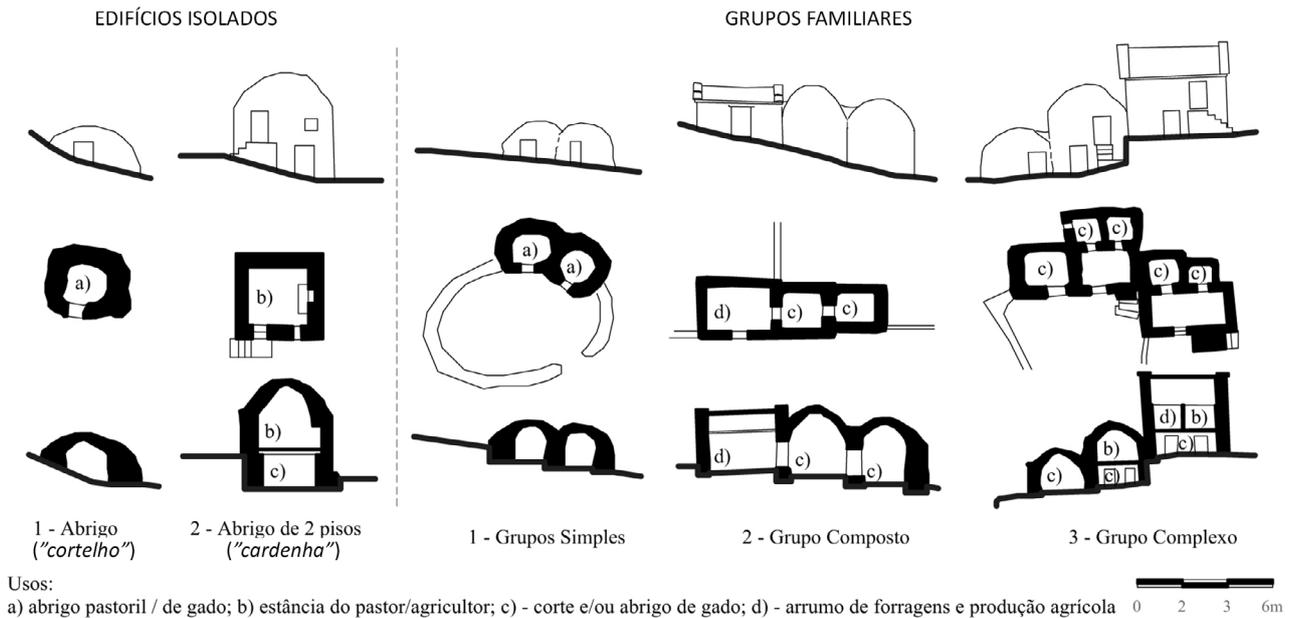
Figura 5. Síntese da análise morfológica e tipológica na branda da Gêmea [10, 12].

Através da inventariação possível, dado que partes significativas da *branda* permaneceram inacessíveis pela vegetação infestante, identificaram-se as seguintes tipologias e morfologias de edifícios e grupos familiares em falsa cúpula (Figura 5): 1) abrigos pastoris/de gado ou *cortelhos* de um piso (70 % das construções inventariadas), tendo-se identificado desde exemplares de área bruta e pé-direito reduzido até algumas as construções com a maior área bruta da *branda*; 2) abrigos de pastores/agricultores de dois pisos ou *cardenhas* (13 % das construções inventariadas), de área bruta elevada, com dois pisos separados por pavimento de madeira, sendo o piso térreo destinado ao abrigo de gado e o piso superior, acessível à cota do terreno ou por uma escada exterior, destinado ao abrigo de pessoas ou ao uso como palheiro nas épocas de pousio [9]; 3) *casas de branda* (17 % das construções inventariadas), com dois pisos, de construção tardia (terão progressivamente substituído as *cardenhas*), de planta

Em termos de implantação identificam-se: 1) *cortelhos* isolados ou aos pares, adossados a muros e integrados em parcelas muradas; 2) grupos familiares simplificados, compostos por *cardenha* ou *casa de branda*, e *cortelhos* adossados e com comunicação interna ou através de uma área murada; 3) grupos familiares complexos formados por conjugações das três tipologias. Foi possível ainda observar que os grupos familiares surgem relacionados com

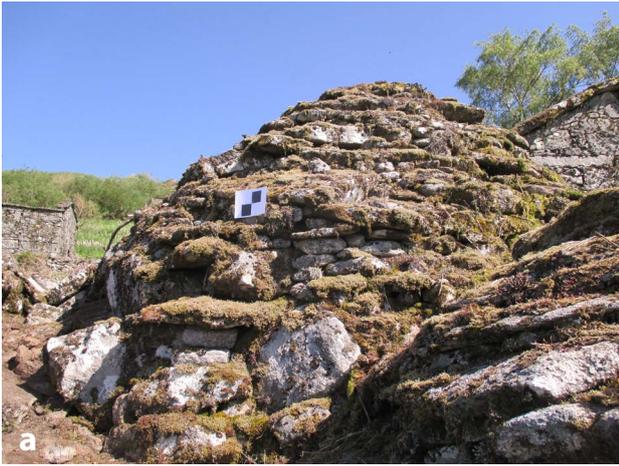
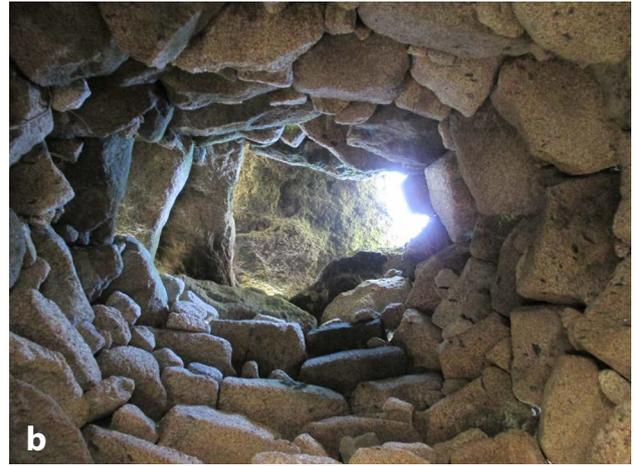
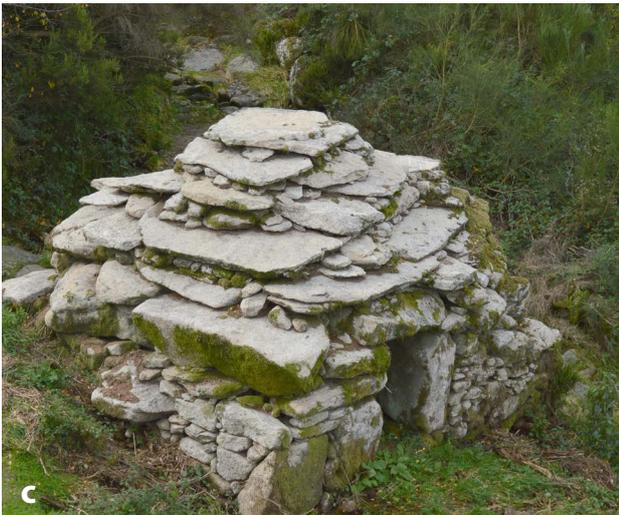
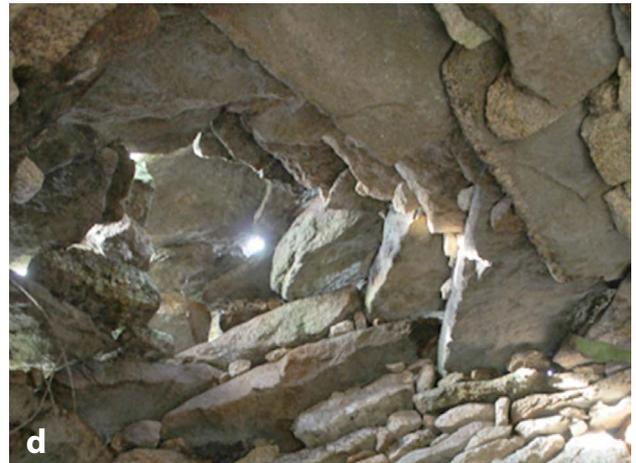
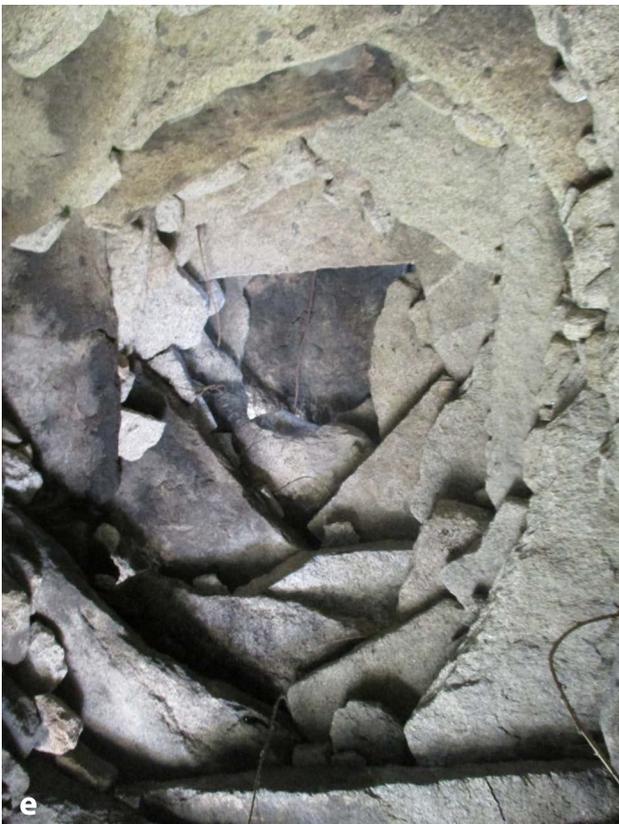
**Figura 6.** Vistas interiores e exteriores de falsas cúpulas do Grupo B.

tura em falsa cúpula. Ao nível das falsas cúpulas, verifica-se (Figura 6): 1) a existência de uma estrutura de paramento simples, construída por sobreposição de camadas de unidades de alvenaria com dimensões significativas, apoiadas sobre as camadas inferiores em cerca de  $\frac{2}{3}$  do seu desenvolvimento horizontal, balanceadas para o centro [6]; 2) as camadas são dispostas em anéis irregulares,

que se balanceiam ao redor do eixo central do edifício, num movimento próximo da espiral, em que o vazio central se vai fechando com o ganho de altura; 3) o fecho da estrutura faz-se com uma pedra de cume.

mente entre as unidades de alvenaria e encaminham a carga para as paredes, e o impulso horizontal, fruto do imbricamento e atrito entre as diferentes unidades de alvenaria [15]. Em termos mecânicos, a transferência de cargas entre unidades de alvenaria faz-se por compressão e flexão, através da interface irregular entre as superfícies de contacto das unidades de alvenaria e os calços e cunhas [16]. As paredes são estruturas em duplo paramento, sem fundação melhorada, travadas por unidades dispersas com a largura total da parede. A compatibilização geométrica entre paredes e falsas cúpulas é feita pela primeira camada da falsa cúpula, que funciona como um capeamento e harmoniza ambas as geometrias. Para melhor analisar estas construções em termos construtivos, definiram-se três tipos de unidades de alvenaria, segundo um critério geométrico, e avaliou-se o seu uso e distribuição nos edifícios analisados (Tabela 1 e Figura 6).

Conclui-se que nas paredes predominam as unidades de alvenaria em formato de bloco, privilegiando o desenvolvimento vertical da construção, de tamanho médio e assentes com recurso a calços. Nas falsas cúpulas predominam as unidades em formato de laje ou placa, de grande desenvolvimento horizontal e reduzida espessura (cerca de 0,15 m), assentes com pendente para o exterior (obtida com os calços) para drenagem das águas das chuvas. A geometria em cone da falsa cúpula e, possivelmente, as dificuldades construtivas levam à concentração das placas de maior dimensão na metade inferior da falsa cúpula. O número de camadas da falsa cúpula está diretamente relacionado com a geometria das unidades, sendo a área a cobrir, nesta branda específica, uma condicionante de menor importância.

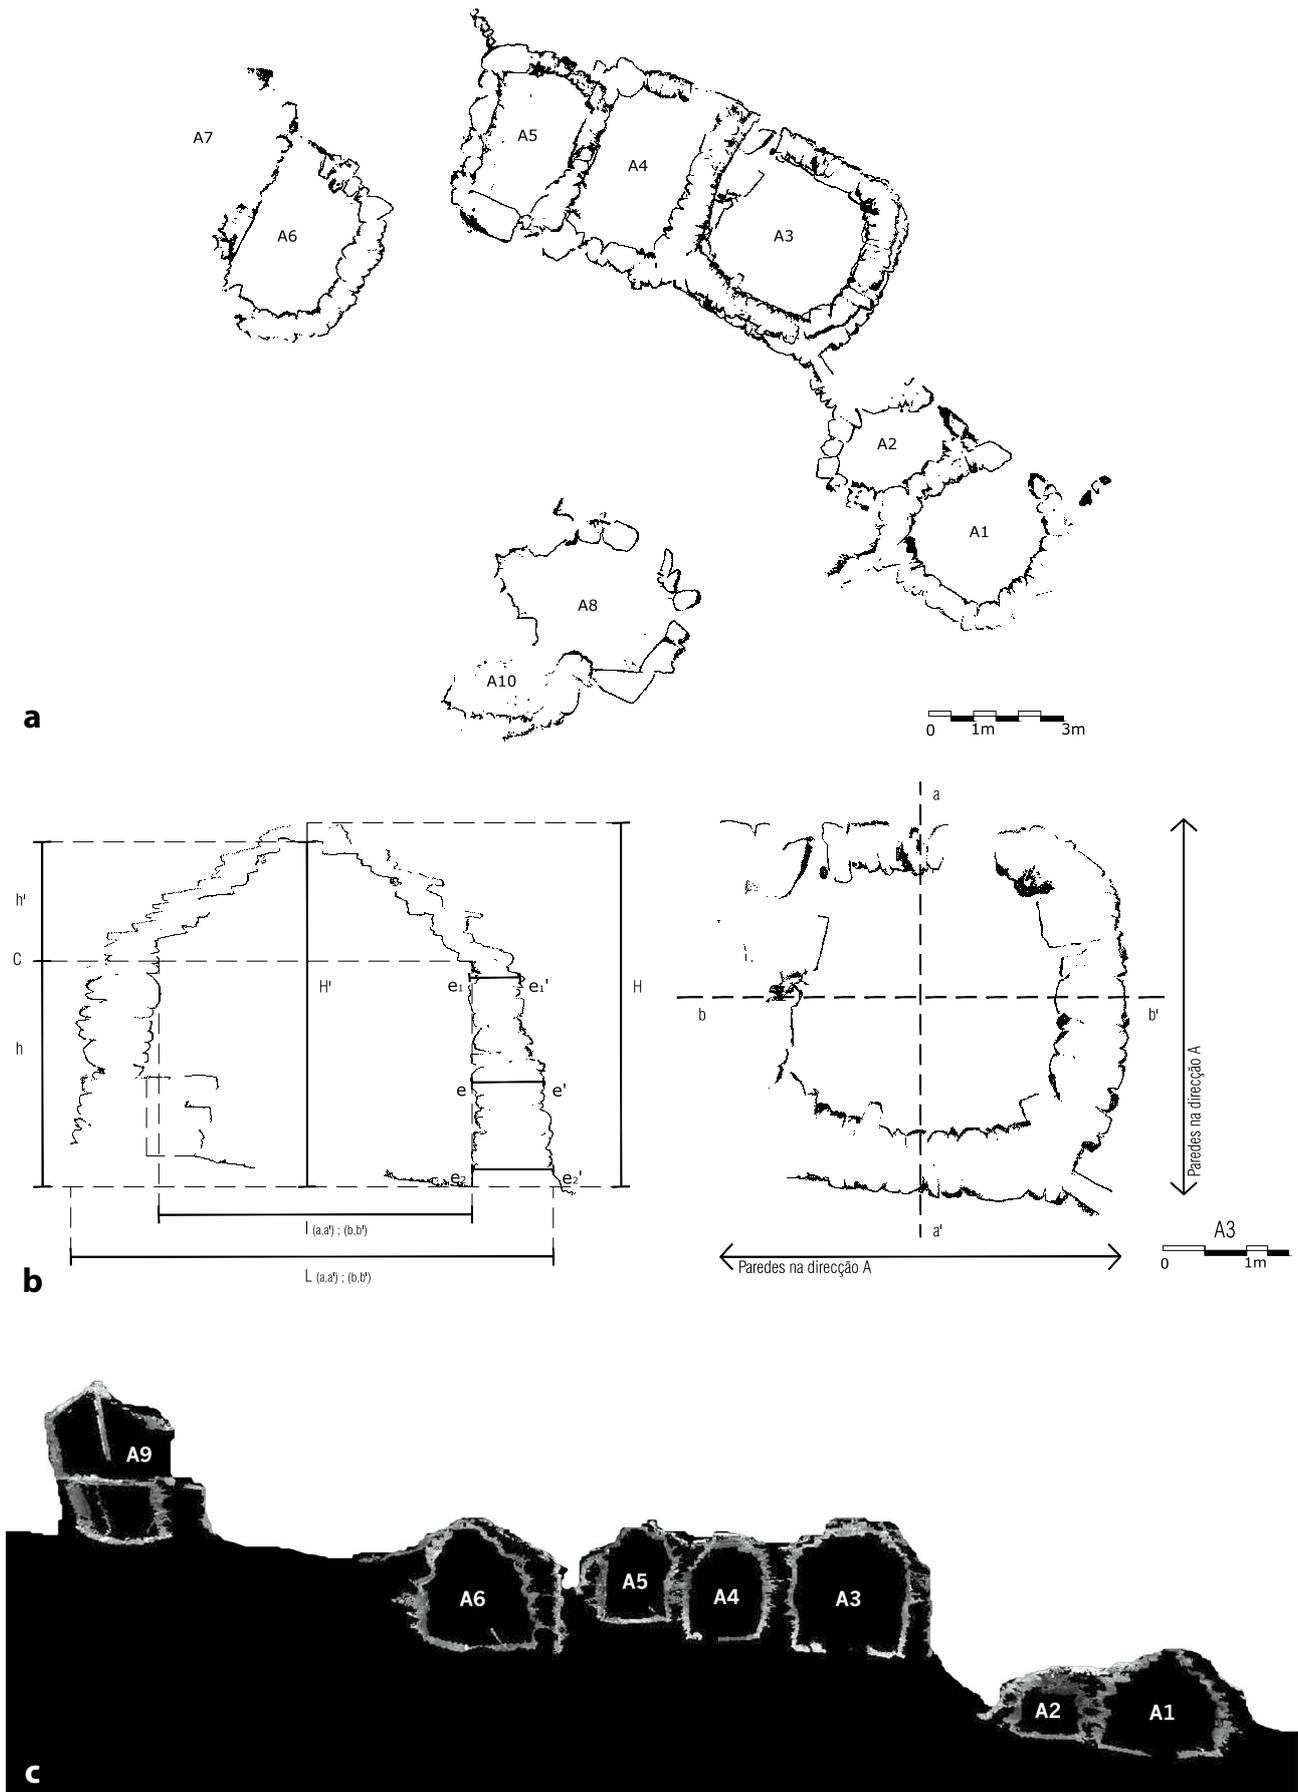
**Figura 7.** Secções do Grupo A feitas a partir das nuvens de pontos: a) secção horizontal; b) secções do edifício A, com indicação dos parâmetros analisados por edifício (ver Tabela 2); c) secção transversal do conjunto.

Com recurso às seções 2D retiradas das nuvens de pontos e o acesso a áreas ocultas ao observador (Figura 7 e Tabela 2), estabeleceu-se um conjunto de indicadores que foram comparados através de um sistema de rácios entre indicadores geométricos.

Analisando a informação geométrica recolhida, conclui-se que os edifícios de maior dimensão, contrariamente à imagem associada de edificações circulares ou ovais, são predominantemente ortogonais com cantos arredondados, com desenvolvimento predominante segundo um dos eixos. Apenas os *cortelhos* pequenos, pelas suas reduzidas dimensões, possuem plantas de forma oval. Em termos de área bruta ( $A^T$ ), verificou-se que as maiores edificações apresentam áreas médias a rondar os 15 m<sup>2</sup>, não correspondendo necessariamente aos edifícios de dois pisos. Comparativamente, edifícios com desenvolvimento axial semelhante, quando com planta quadrilátera, dispõem de maior área útil interior do que com planta oval. Em termos de área bruta de paredes ( $A_p$ ), verificou-se que a área afeta às paredes paralelas ao eixo predominante é superior, demonstrando que a construção em grupo com

recurso a paredes meeiras de suporte para duas cúpulas permite uma considerável poupança de recursos. O rácio entre área bruta de paredes e área bruta total, evidencia a presença de edificações de massa elevada, sendo que as paredes com uma esbelteza reduzida ( $L_{aa'}/h=1:2$ ) ocupam cerca de 50 % da área bruta disponível. Em termos de desenvolvimento vertical (H), a altura das edificações varia entre 1,2 m e 1,5 m, nos *cortelhos* mais pequenos, e entre 2,80 m e 3,20 m nos mais altos. Os edifícios de dois pisos são os mais altos, tendo o primeiro piso pés-direitos médios que variam entre 1,3 m e 1,5 m. Os rácios entre largura e altura das edificações (L/H) demonstram uma proporção horizontal L/H igual a 1:1, correspondendo a altura das paredes a metade da altura total (L/h=1:2). O mesmo verifica-se no rácio entre o vão e a altura da falsa cúpula ( $L/h'=1:2$  e  $1:3$ ).
