ANÁLISE DA VARIABILIDADE DO IRI OBTIDO POR VÁRIOS PERFILÓMETROS

A irregularidade longitudinal, caracterizada habitualmente pelo Índice Internacional de Irregularidade (IRI – *International Roughness Index*), é um dos parâmetros de estado dos pavimentos rodoviários cuja variabilidade pode ter consequências relevantes nas estratégias de reabilitação e, conseqüentemente, nos custos e na sua vida de serviço. Por esta razão, este artigo tem por principal objectivo proporcionar às entidades referidas informação útil no que respeita à variabilidade do IRI, calculado a partir de dados obtidos por vários perfilómetros. Assim, foram seleccionados cinco veículos do tipo "multifunções", que pertencem quer a empresas de consultadoria quer a instituições de investigação, e três trechos de estrada com camadas de desgaste em betão betuminoso drenante, betão betuminoso rugoso e betão betuminoso "convencional". Cada veículo percorreu cinco vezes cada trecho nos dois sentidos de tráfego. O espaçamento adoptado para o cálculo do IRI foi de 100 m. A média e o desvio padrão foram os parâmetros usados para estudar a variabilidade dos resultados. De uma forma geral verificou-se que o valor do desvio padr

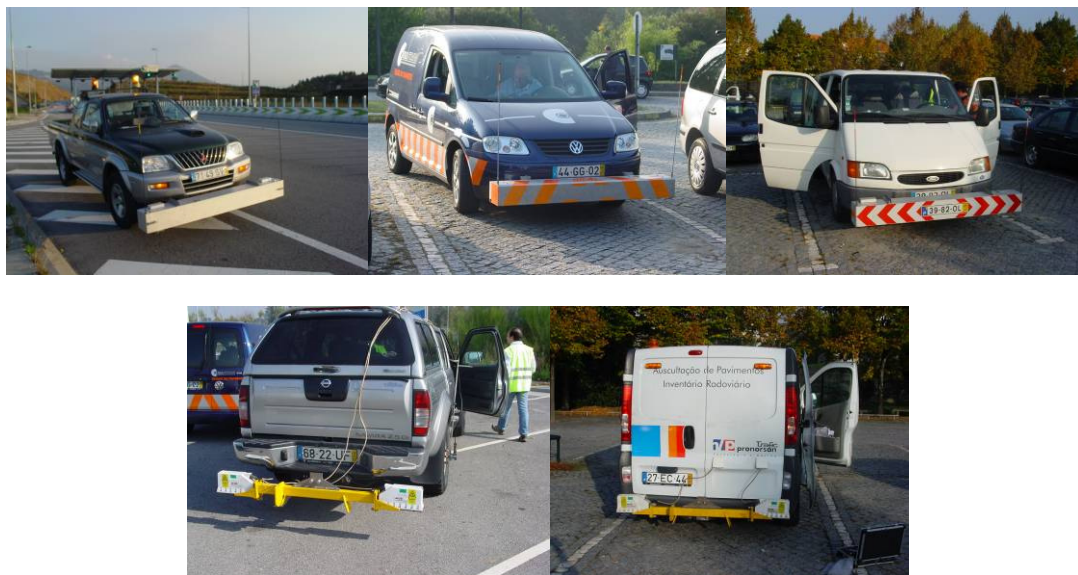
Os perfilómetros utilizados nos ensaios pertencem a universidades, laboratórios de investigação e empresas de consultoria (Figura 2). Para a medição do perfil longitudinal, estes perfilómetros integram um acelerómetro, usado na obtenção do movimento vertical do corpo do veículo, e um sensor tipo laser, usado na medição do deslocamento entre o corpo do veículo e a superfície do pavimento. O perfil da estrada é obtido somando o movimento do corpo do veículo com o deslocamento veículo/pavimento.

Figura 2 – Perfilómetros usados nos ensaios

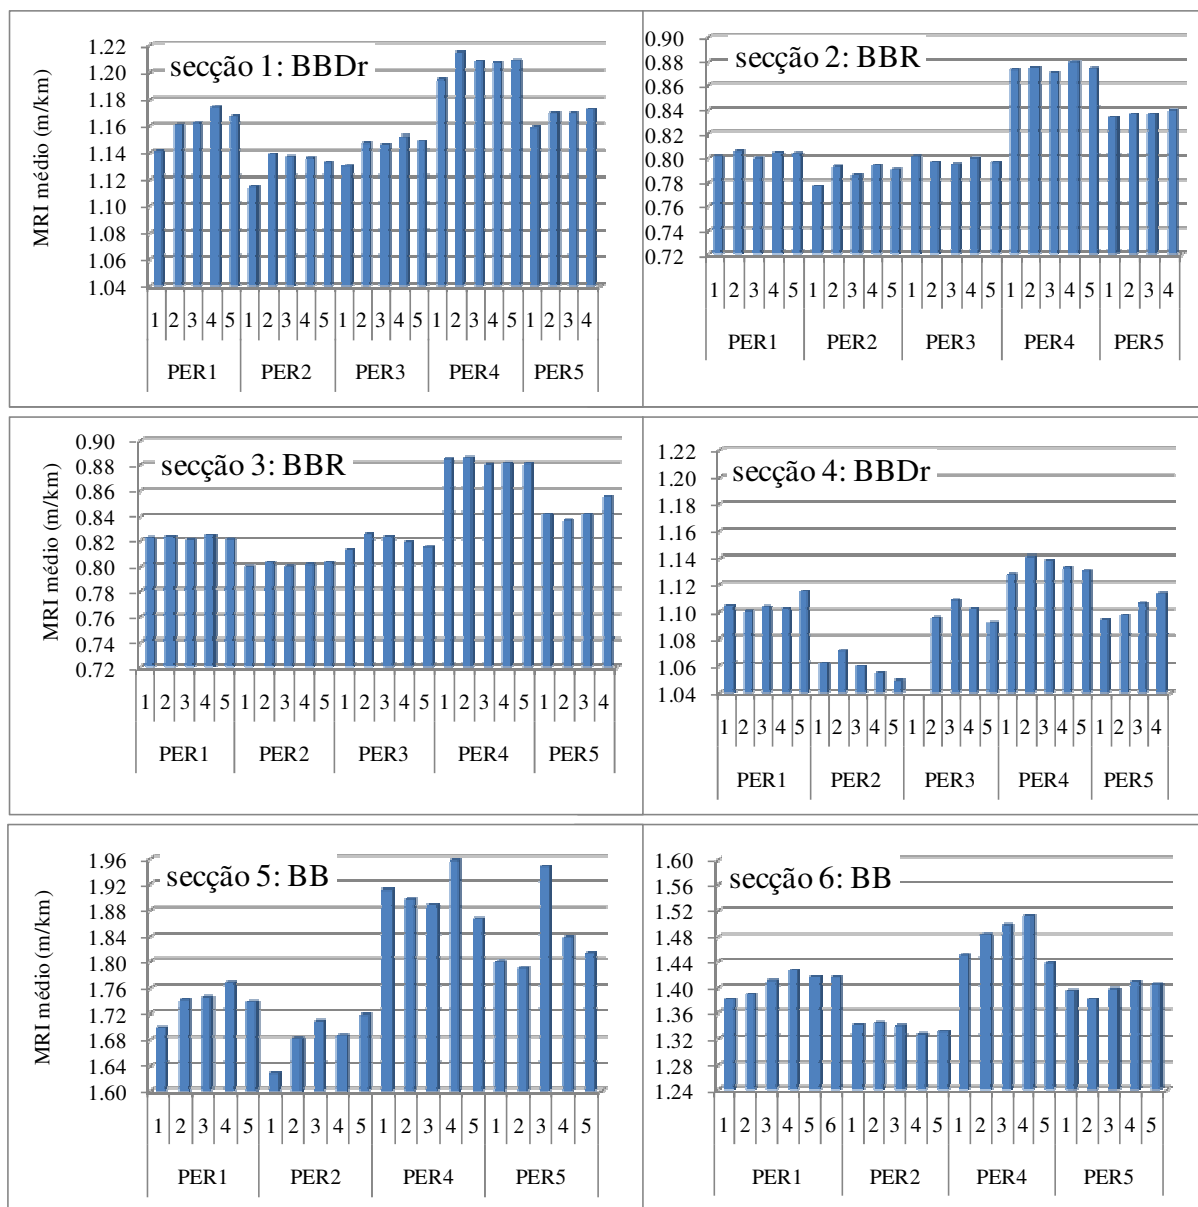
Para a análise da variabilidade do IRI foi calculado o parâmetro MRI o qual corresponde à média dos valores de IRI das rodeiras direita e esquerda. Na Figura 3 apresenta-se a média do MRI nas 6 secções de ensaio.

Para cada equipamento e para todas as superfícies observadas, a média do MRI apresenta variações entre as diversas passagens que podem ser desprezadas. Porém, um dos equipamentos (PER 4) apresenta valores de MRI superiores. Por sua vez, a diferença das médias entre os diversos perfilómetros atinge agora o máximo de 0,3 m/km nas secções com camadas de desgaste em betão betuminoso. Esta discrepância de resultados pode ser explicada

peelo facto da secção envolvida se situar numa estrada nacional, à qual estão associados valores dos parâmetros de construção e de desempenho menos exigentes do que para as autoestradas.

Figura 3 – MRI médio por secção e por perfilómetro

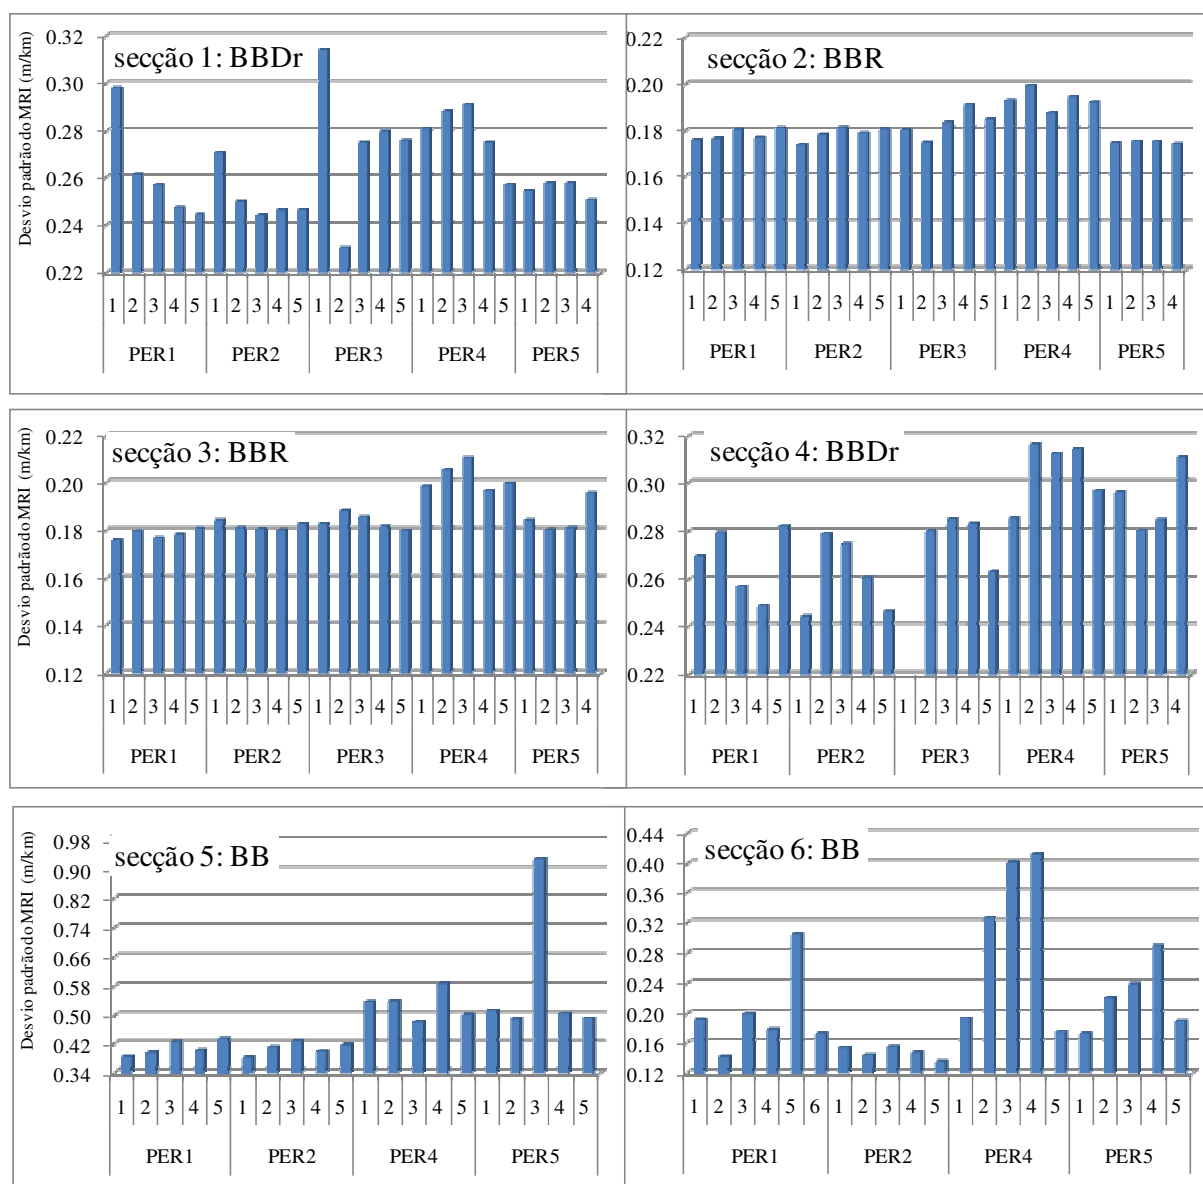
O desvio padrão calculado em cada uma das 6 secções está apresentado na Figura 4. O seu valor varia entre 0,10 e 0,60 m/km. Neste parâmetro, observou-se na terceira passagem um valor elevado para o PER 5. Este resultado foi influenciado por uma sub-secção de 100 m, que neste caso particular deveria ter sido eliminada da análise uma vez que parece ser um valor aberrante. De uma forma geral, os resultados obtidos estão de acordo com os publicados no programa FILTER (Schmidt, 2001).

Os desvios padrão estão compreendidos entre 20 e 30% da média, para qualquer equipamento e em qualquer passagem. No caso particular do betão betuminoso denso a razão entre o desvio padrão e a média do MRI é ligeiramente superior à das outras camadas.

Figura 4 – Desvio padrão do MRI por secção e por perfilómetro
